# Verificação de elegibilidade

MANGA\_MAS\_212

OBRA/6144/2023

Manga Mascarenhas

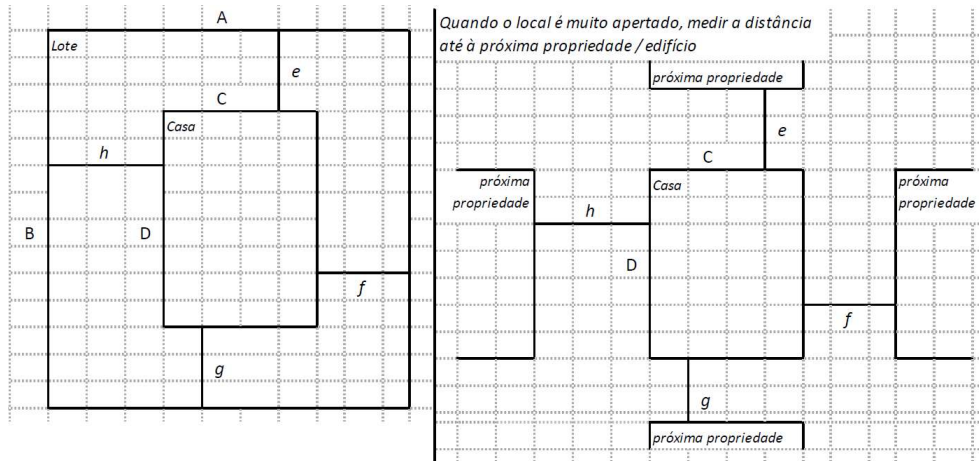
Imagem de apoio às dimensões da casa / lote

5

3,20 m x 2,00 m

9,50 m x 8,00 m

Ao analisar a habitação constatou-se a inexistência de pilares e existência de vigas, uma parte da cobertura é feita de chapas IBR e estas estão em ótimas condições de utilização, e a outra parte da cobertura é feita de chapas de zinco e estas estão em péssimas condições de utilização.
