Verificação de elegibilidade

OBRA/6364/2023

Manga Mascarenhas

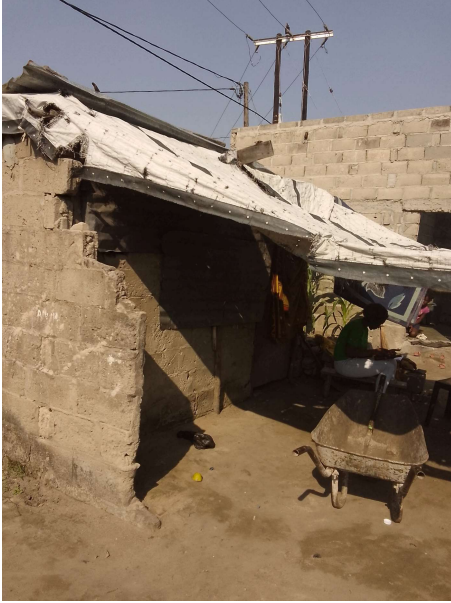
Habitação - Foto da esquina 1

Ao analisar a habitação constatou-se a inexistência de pilares e vigas, e uma parte da casa é feita de chapas de zinco, a cobertura também é feita de chapas de zinco, e estás estão em péssimas condições de utilização.
