Verificação de elegibilidade

PONTAGEA_91

OBRA/11972/2023

Ponta-Gea

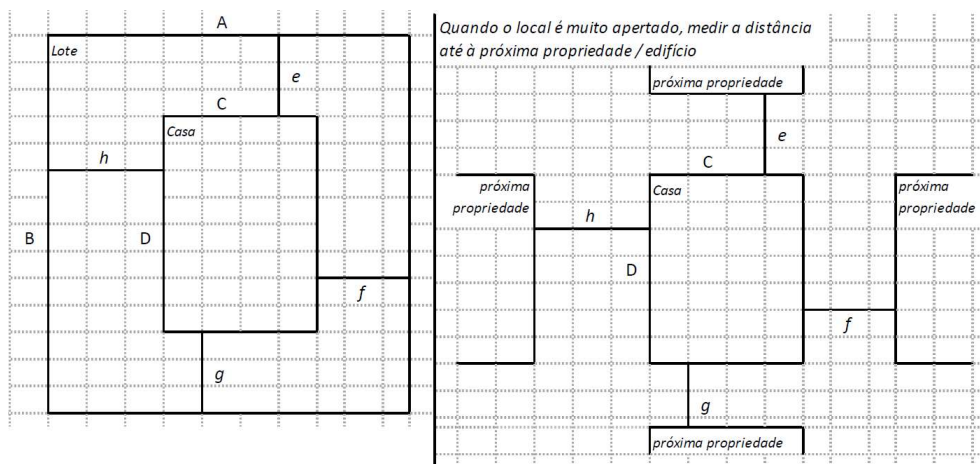
Imagem de apoio às dimensões da casa / lote

Dimensões do Lote (A x B)

16.20x20.50

Dimensões da Casa (C x D)

6.50x17.50

Distância da Casa ao limite do Lote: e

5.90
