Verificação de elegibilidade

OBRA/6731/2023

Manga Mascarenhas

Fotos da Habitação

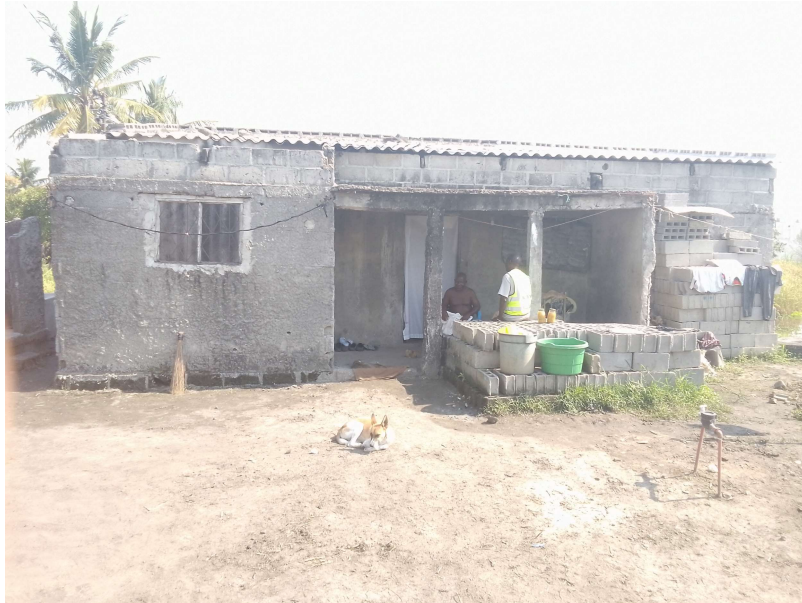
Habitação - Foto da esquina 1

A cobertura é de Lusalite e está muito danificada

A casa do beneficiário é feita de material convencional e está em bom estado, há danos severos na cobertura de Lusalite, uma parte casa está descoberta. Assim sendo propomos a atribuição do pacote de cobertura convencional.
