Verificação de elegibilidade

MANGA_MAS_271

OBRA/8289/2023

Manga Mascarenhas

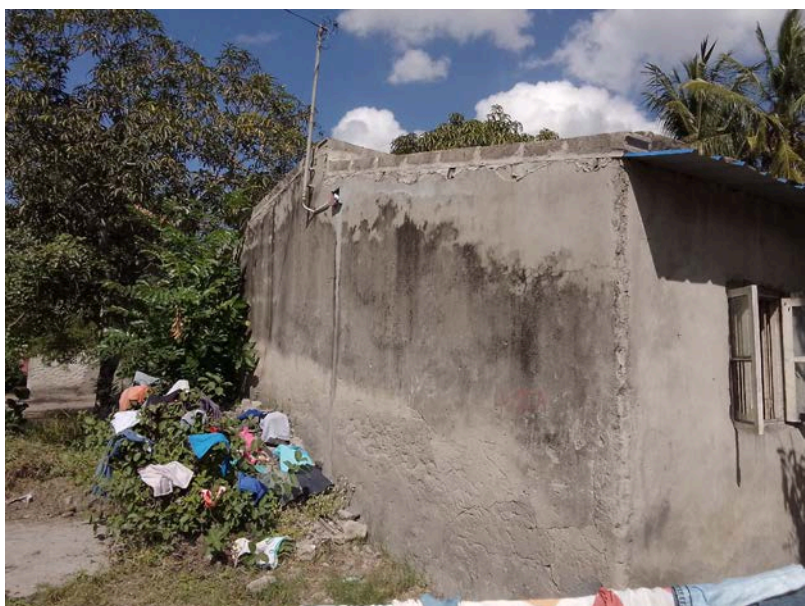
Habitação - Foto da esquina 4

A cobertura da casa foi recuperada pelos familiares da beneficiária, colocaram chapas de IBR mas não se sabe qual é espessura, porém as paredes ainda estão danificadas e está apresenta fissuras e no tempo chuvoso a água se infiltra através delas.

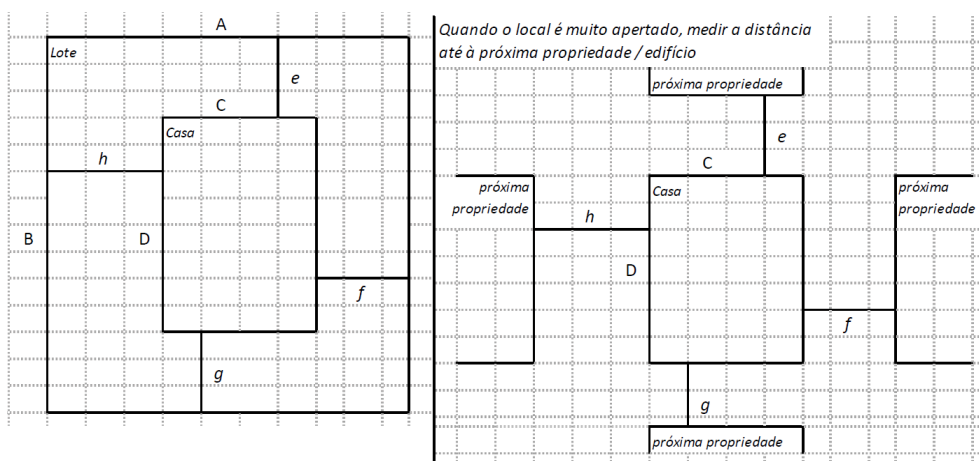
Imagem de apoio às dimensões da casa / lote

21,0m x 25,0m

6,0m x 7,0m

8,0m

3,0m

10,0m

12,0m
