Verificação de elegibilidade

MANGA_MAS_262

OBRA/7838/2023

Manga Mascarenhas

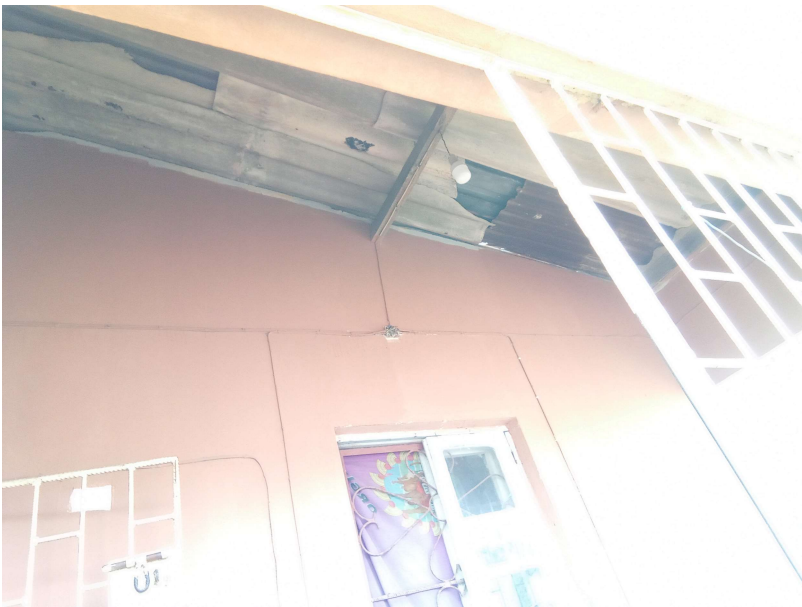
Outras fotos relevantes ou registo de dados não previstos verificados no terreno

Ao analisar a habitação constatou-se a existência de pilares e vigas, a cobertura é feita de chapas de losalite e chapas de zinco, e estâs estão em péssimas condições de utilização.
