# Verificação de elegibilidade

Obra Nº

OBRA/2315/2023

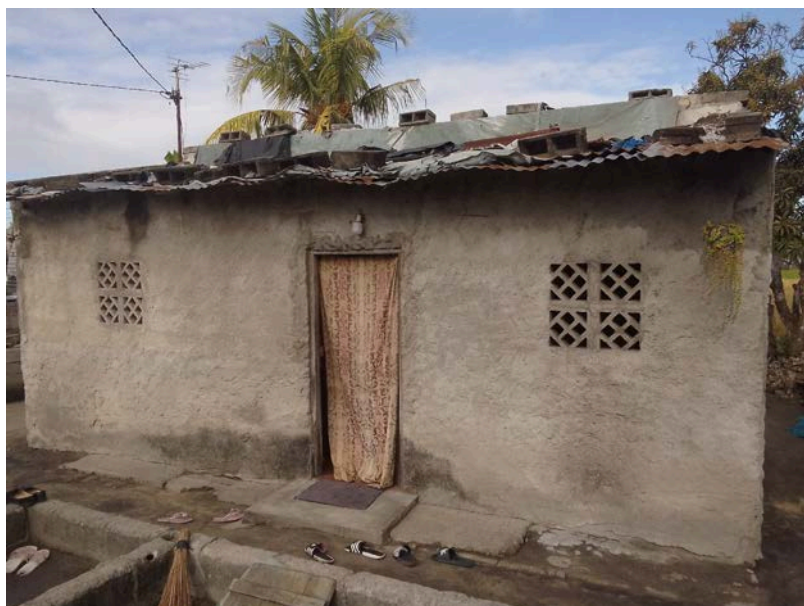
### Habitação - Foto da esquina 1

Estruturalmente a casa se encontra em bom estado e sem nenhuma fissura que afete a casa com isso a cobertura necessita de intervenção por já estar degradada .KIT COBERTURA
