# Verificação de elegibilidade

OBRA/12908/2023

Maraza

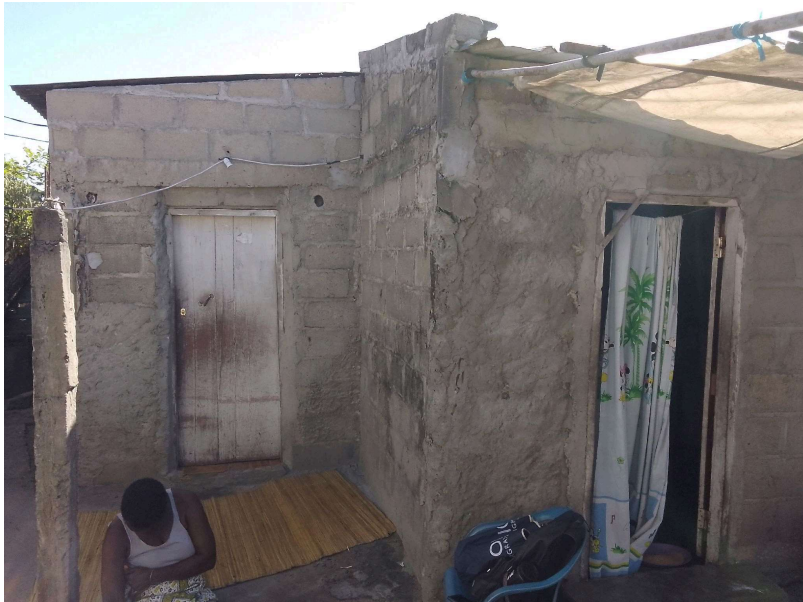
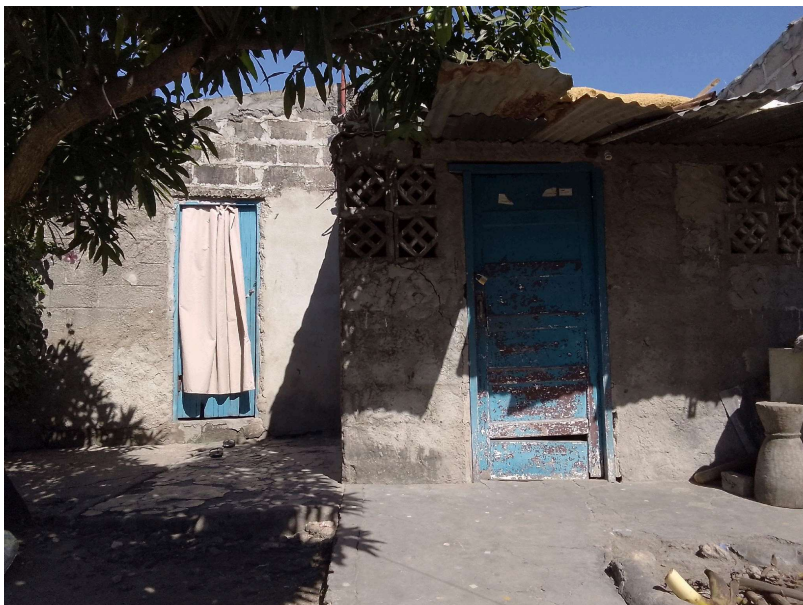
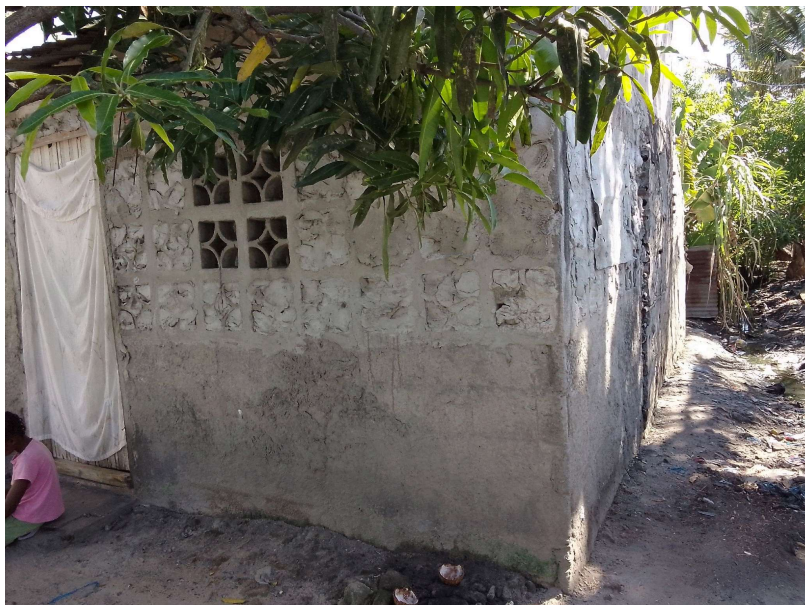
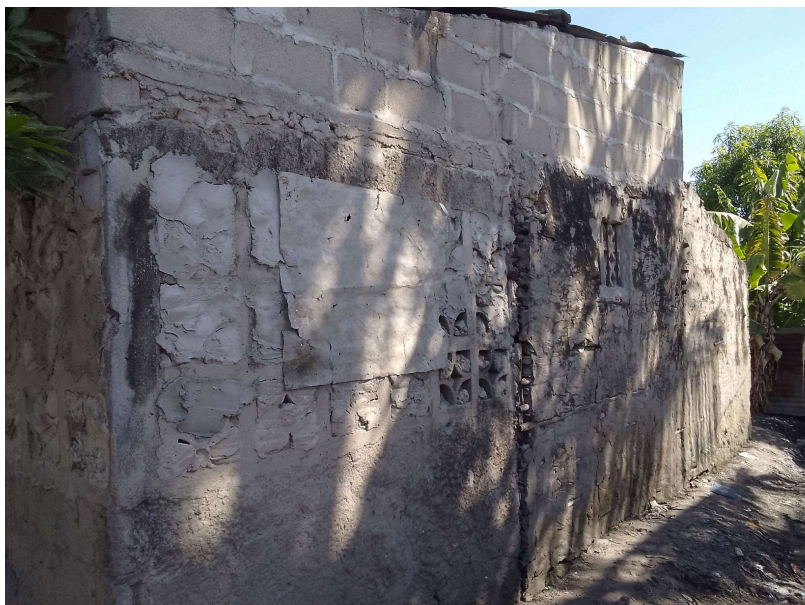
A casa inquerida é de material misto Pau-a-Pique apresentando danos na cobertura e Estrutura de cobertura sofrendo infiltração de água em épocas Chuvosas.Nenhuma condição resiliente em sua composição Estrutural.\* No lote não tem espaçamento laterais adequados para a captura das outras Vistas da casa.\* Latitude:-19.8093/ Longitude: 34.863
