Verificação de elegibilidade

MARAZA_316

OBRA/12812/2023

Maraza

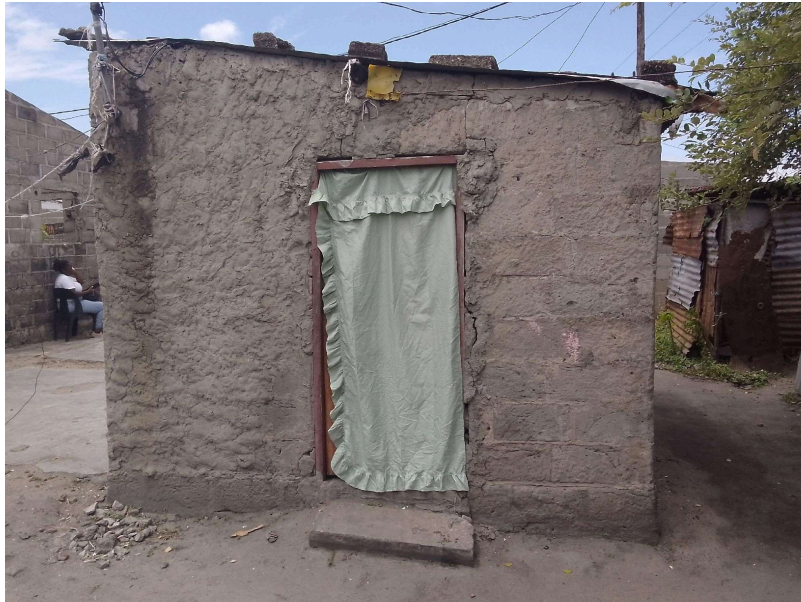
Habitação - Foto da esquina 1

A casa inquerida é de material misto, Pau-a-Pique e alvenaria, com danos na cobertura e na Estrutura de cobertura, com Problemas de infiltração de água de chuva. *Porem o Agregado familiar encontra-se a viver em uma nova residência em processo de Ampliação e Construção ao Lado da casa. casa esta que é de Material convencional, com danos na cobertura e na Estrutura de cobertura, com Problemas de infiltração de água de chuva.

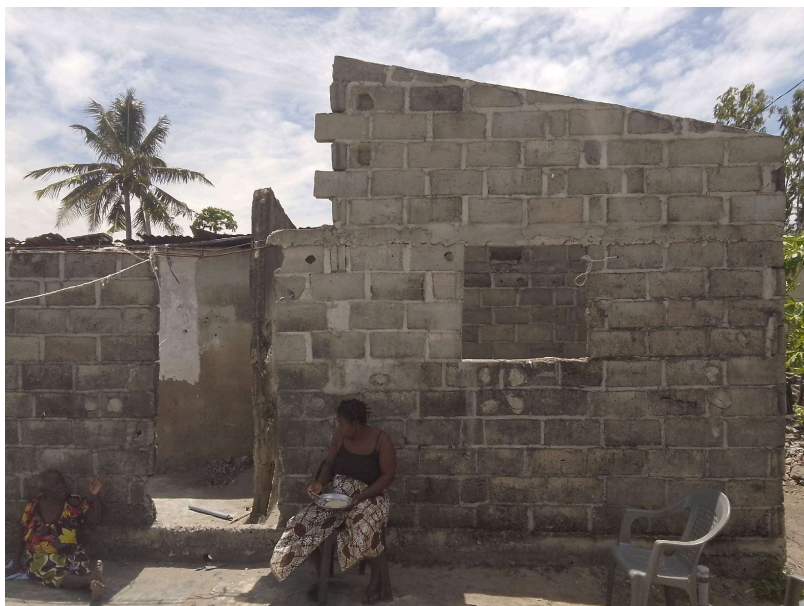
1709284551378.jpg

Outras fotos relevantes ou registo de dados não previstos verificados no terreno
