Verificação de elegibilidade

OBRA/13760/2023

Maraza

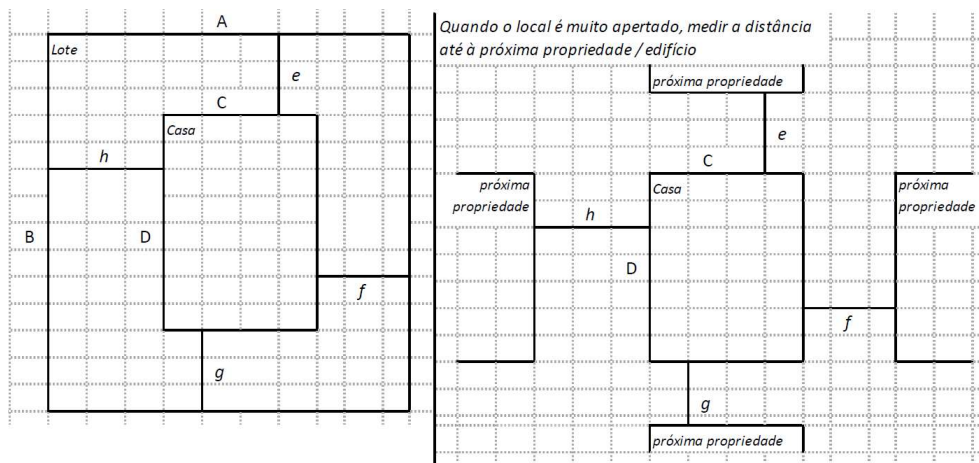
Imagem de apoio às dimensões da casa / lote

11,70x16,00 metros

8,10x5,80 metros

2,50 m

3,90 m

3,40 m

4,00 m
