Verificação de elegibilidade

OBRA/9096/2023

Ndunda

Fotos da Habitação

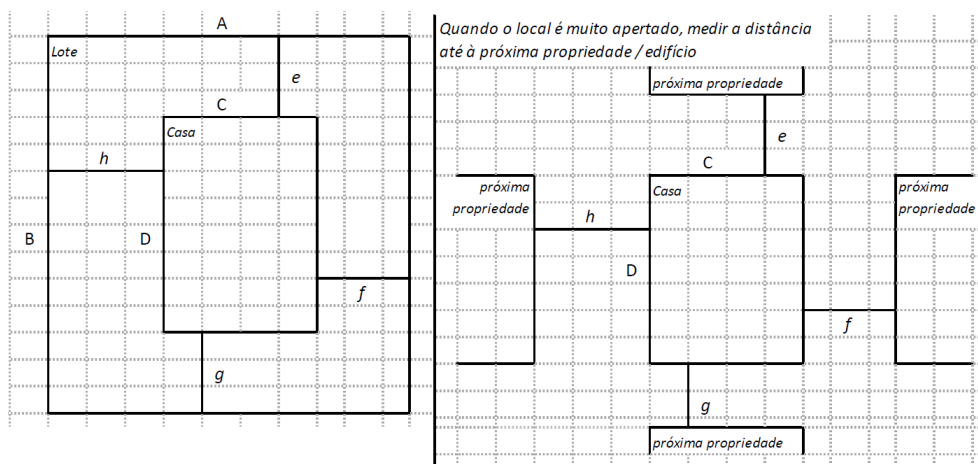
Imagem de apoio às dimensões da casa / lote

Dimensões do Lote (A x B)

16,0m x 18,0m

Dimensões da Casa (C x D)

9,0m x 6,0m

Distância da Casa ao limite do Lote: e

7,0m

Distância da Casa ao limite do Lote: f

1,0m

Distância da Casa ao limite do Lote: g

5,0m

Distância da Casa ao limite do Lote: h

6,0m
