Verificação de elegibilidade

Equipa do Inquerito Nome(s) Alima Cadry eShirley Passe Contactos (s) 862096868 e 879654623 **Data** 2024-06-12 Nº da Lista NDUNDA_263 Obra Nº Número da Obra (Obra/XXXX/2023) OBRA/8960/2023 Agregado Familiar (AF) Nº do ID do AF 701049904074773SP138024 Representante do AF Luísa Saguate (Anora Fernando - filha da Beneficiária) ContactoAF Sem contacto. O AF é dono da Casa/Lote Sim Não Província Sofala

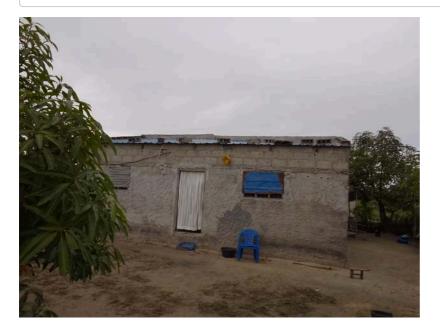
Habitação - Foto da esquina 1

Ao analisar a habitação constatou-se a inexistência de pilares e existência de vigas, a cobertura é feita de chapas IBR, não se sabe ao certo a espessura, e estás estão em néssimas condições de utilização, nos tempos chuyosos há

infiltração de água através da cobertura.
» TB-V1 Casa Núcleo Convencional
Há espaço no lote para uma nova construção de 3m x 8m?
Sim
● Não
De acordo com o espaço disponível e a preferência do agregado familiar, por favor especifique:
Construção ao lado da casa existente
O Construção no lugar da casas existente (demolir)
» TB-V2 Casa Núcleo Misto
Há espaço no lote para uma nova construção de 3m x 8m?
○ Sim
Não
De acordo com o espaço disponível e a preferência do agregado familiar, por favor especifique:
Construção ao lado da casa existente
O Construção no lugar da casas existente (demolir)
Notas (se anlicável)

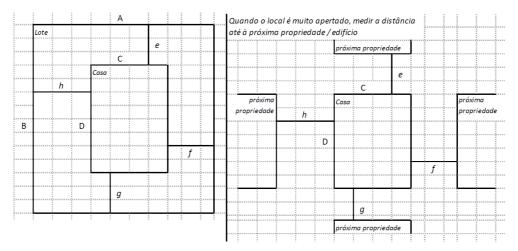
Imagem de apoio às dimensões da casa / lote

Dimensões da Casa (C x D)

8,00 m × 7,00 m

Distância da Casa ao limite do Lote: e

4,00 m

Distância da Casa ao limite do Lote: f

8,00 m

Distância da Casa ao limite do Lote: g

10,00 m

Distância da Casa ao limite do Lote: h

2,00 m
