Verificação de elegibilidade

MUNHAVA CENTRAL_249

OBRA/12421/2023

Manhava Central

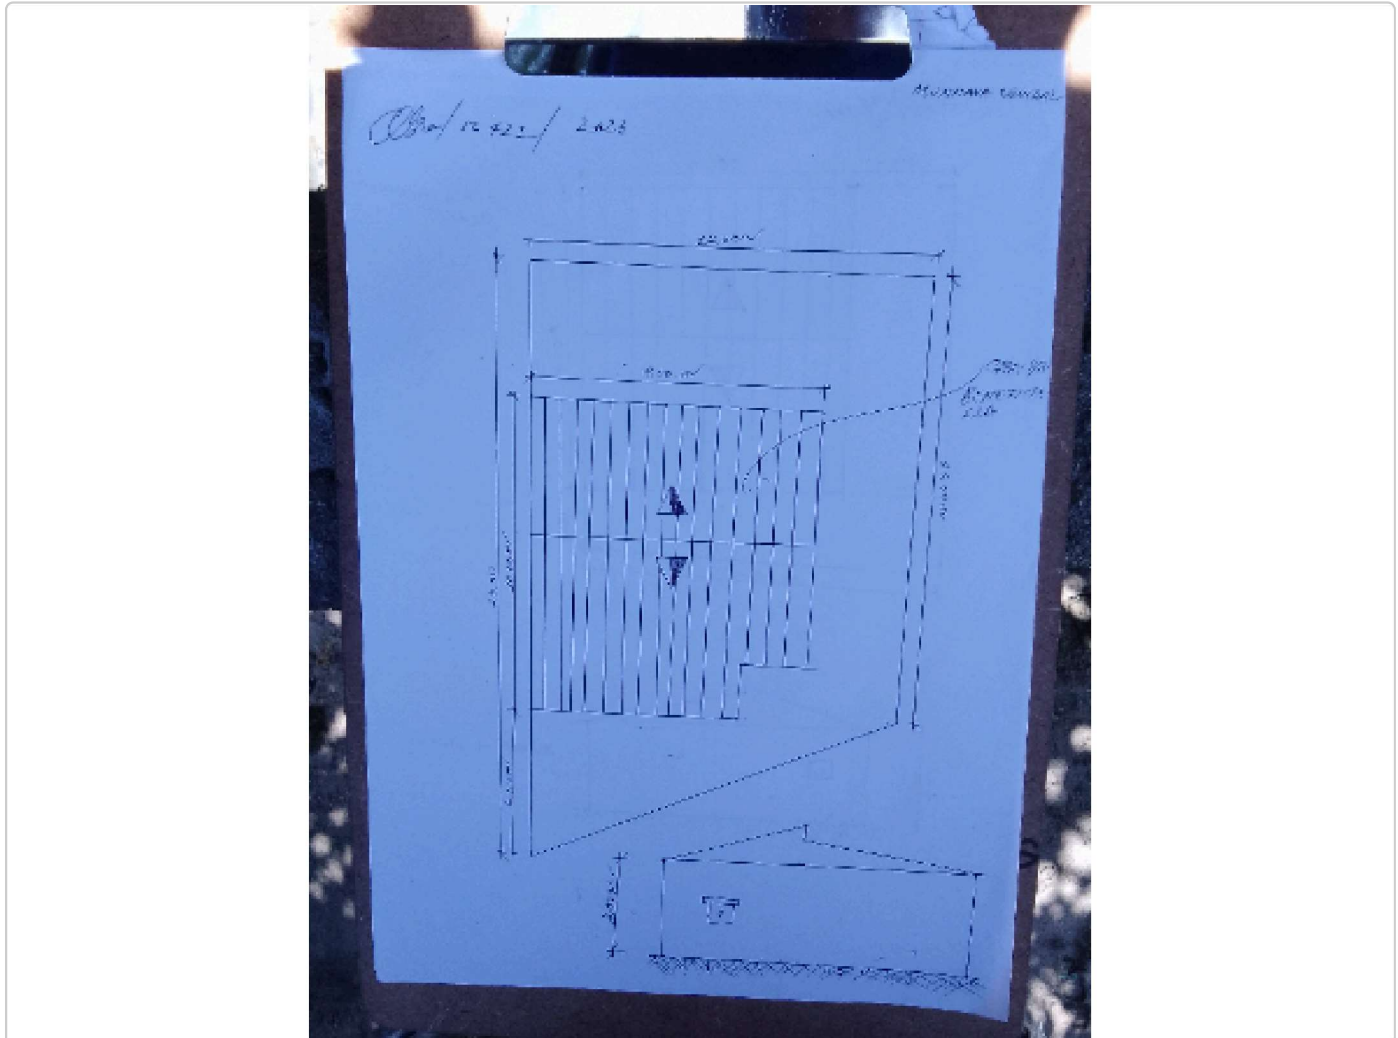
Fotos adicionais

A casa encontra-se recuperada
