Verificação de elegibilidade

MANANGA_155

OBRA/6569/2023

Mananga

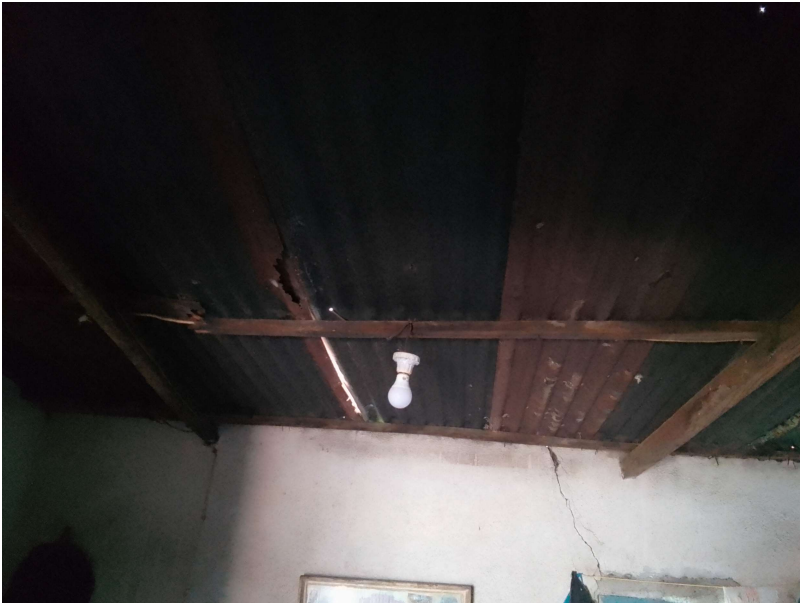
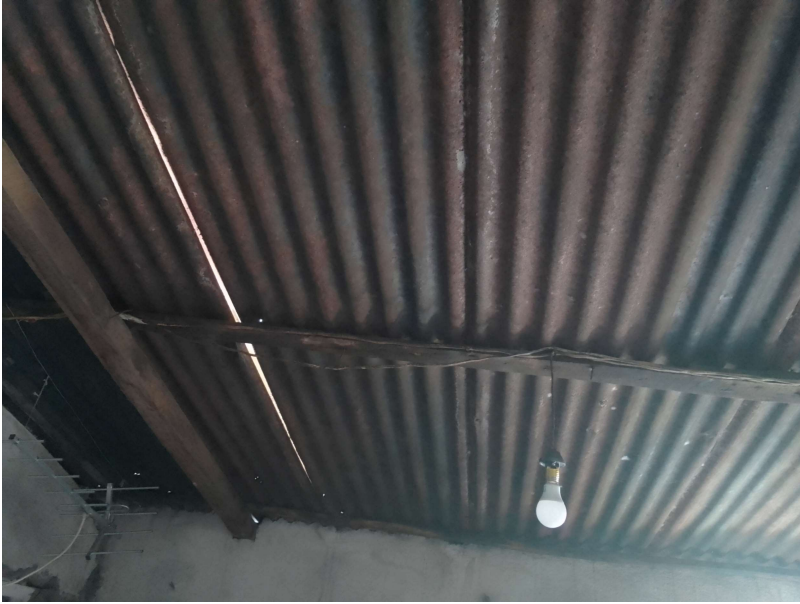
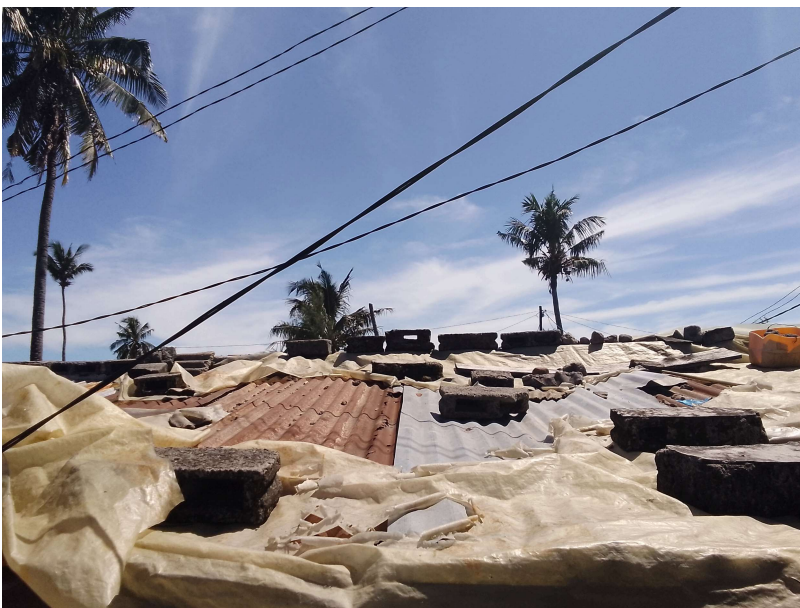
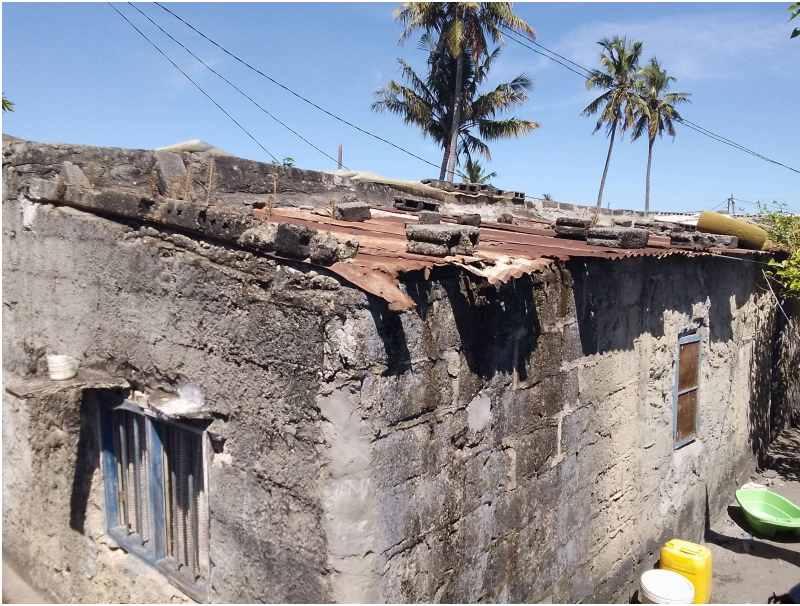
Outras fotos relevantes ou registo de dados não previstos verificados no terreno

-19.816181, 34.867417* A casa é uma mistura de material misto e convencional, sem capacidades para recener uma nova cobertura (ou IBR).*Tem problemas de infiltração.
