# Verificação de elegibilidade

MANGA\_MAS\_463

OBRA/14952/2023

Manga Mascarenhas

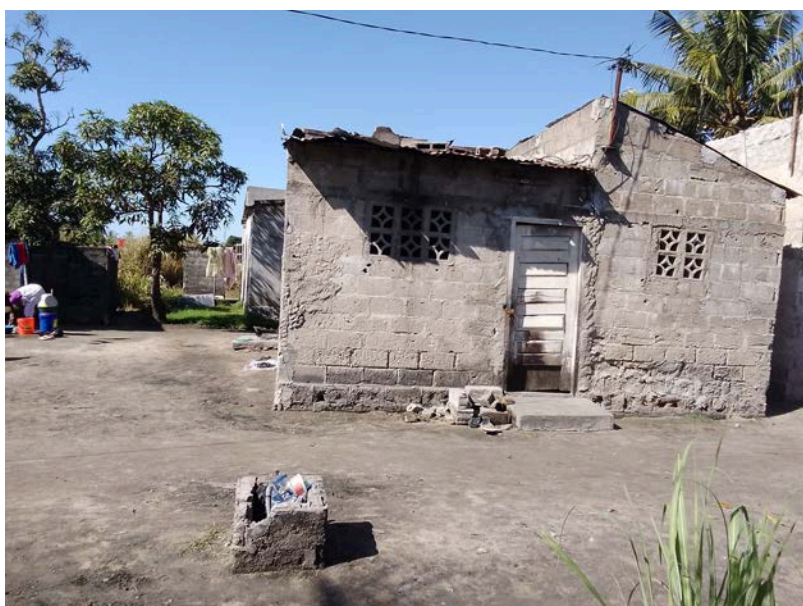
### Plot - Vista geral 1

A casa da Beneficiária é feita de material convencional, as paredes estão em bom estado porém há danos severos na cobertura. Assim sendo propomos a atribuição do pacote de cobertura convencional.
