# Verificação de elegibilidade

MANGA\_MAS\_175

OBRA/5116/2023

Manga Mascarenhas

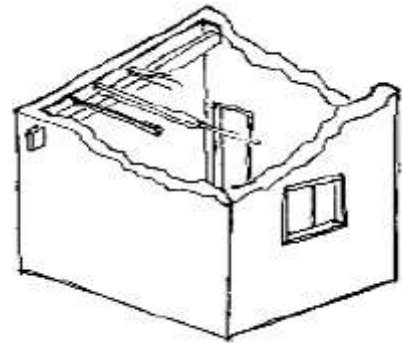
- Totalmente Destruída (Há danos estruturais na cobertura e nas paredes. O telhado foi parcial ou completamente removido)
