Verificação de elegibilidade

NDUNDA_142

OBRA/4802/2023

Ndunda

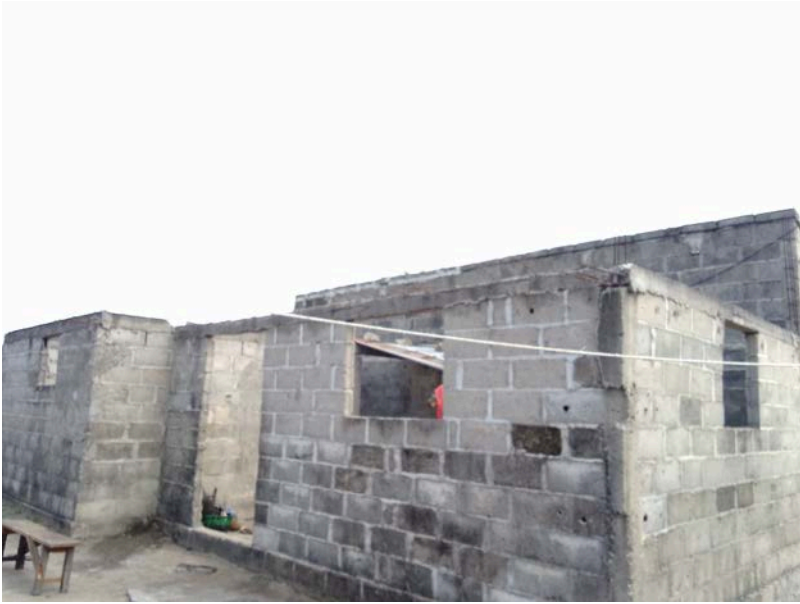
Habitação - Foto da esquina 1

A casa não está coberta toda ela, está coberta uma parte.A parte coberta não sofre de infiltração tem chapas IBR recentemente.Há uma parte da casa que não está coberta.
