Verificação de elegibilidade

OBRA/4936/2023

Ndunda

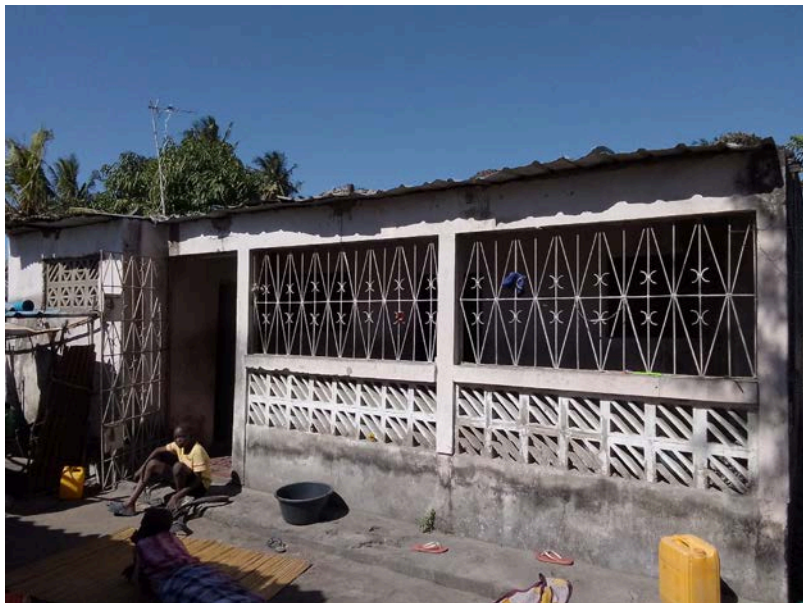
Habitação - Foto da esquina 1

A casa tem viga geral e só tem pilares na varanda, as paredes apresentam fissuras, as chapas da cobertura são IBR e as mesmas tem tido problemas de infiltração no tempo chuvoso.
