Verificação de elegibilidade

MANGA_MAS_396

OBRA/12618/2023

Posto Administrativo Urbano 1 Urbano 2 Urbano 4**Localidade** Manga Mascarenhas Muave Mungassa Ndunda**Bairro**Manga Mascarenhas

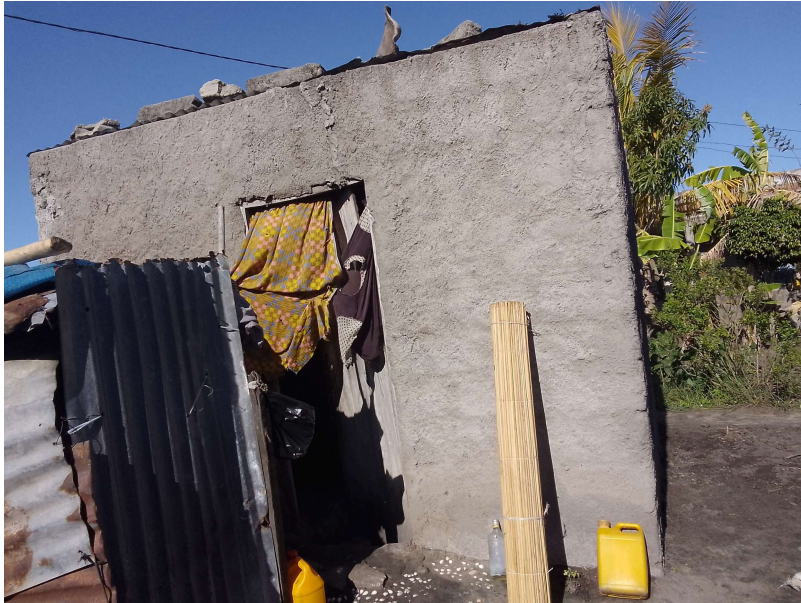
Habitação - Foto da esquina 1

Ao analisar a habitação constatou-se a inexistência de pilares e vigas, a cobertura é feita de chapas de zinco, e estás estão em péssimas condições de utilização.
