# Verificação de elegibilidade

MANGA\_MAS\_312

OBRA/9734/2023

Manga Mascarenhas

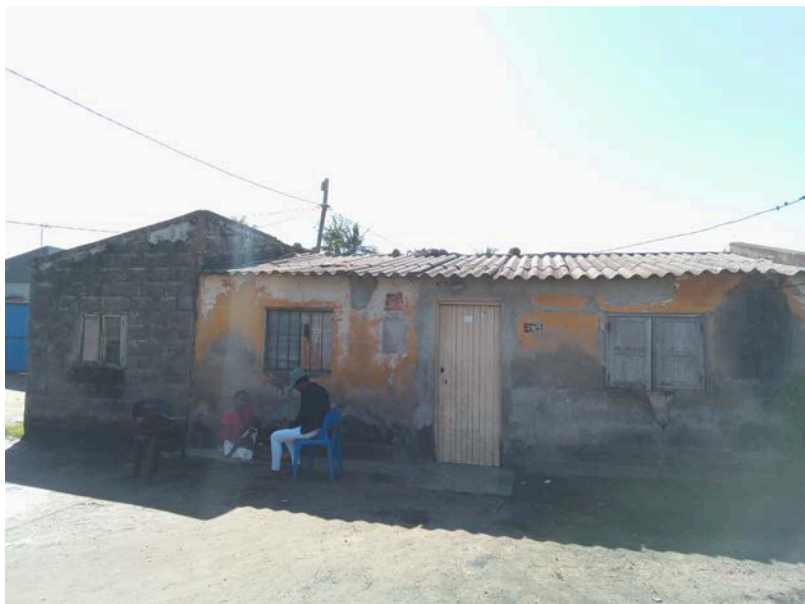
### Habitação - Foto da esquina 1

Ao analisar a habitação constatou-se a inexistência de pilares e vigas, a cobertura é feita de chapas de losalite e chapas de zinco, e estas estão em péssimas condições de utilização. A beneficiária faleceu e quem passou a tomar conta da habitação são os netos da beneficiária.
