Verificação de elegibilidade

Número da Obra (Obra/XXXX/2023)

OBRA/2587/2023

Ndunda

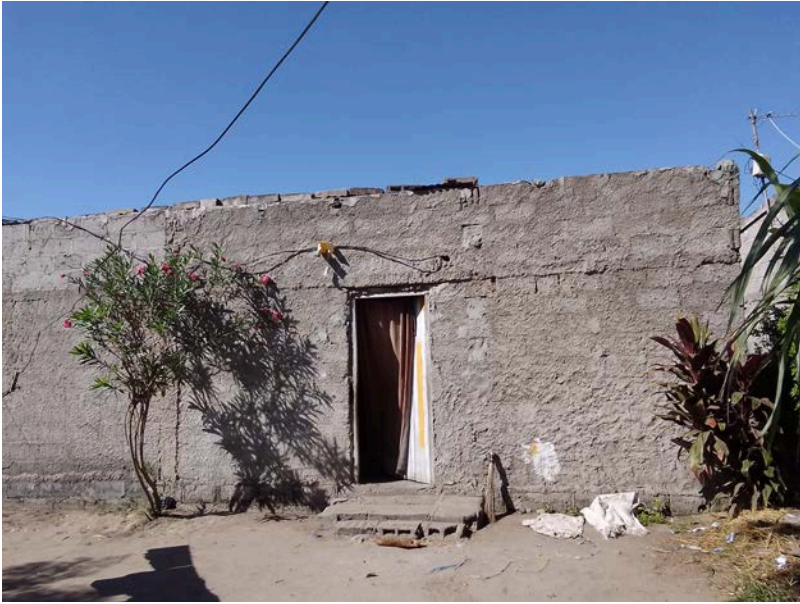
Habitação - Foto da esquina 1

Ao analisar a habitação constatou-se a inexistência de pilares e vigas, a cobertura é feita de chapas de zinco, e estás estão em péssimas condições de utilização.
