## RELATORIO FINAL DA OBRA – 12508 – RITA CUVONAMESSO - TA: REFORCO DA COBERTURA

**Data de inicio:** 03 de Maio de 2023

**Data de conclusao da obra:** 22 de Maio de 2023

## FINAL REPORT – HOUSEHOL N. 12508 – RITA CUVONAMESSO - TA: RETROFITING

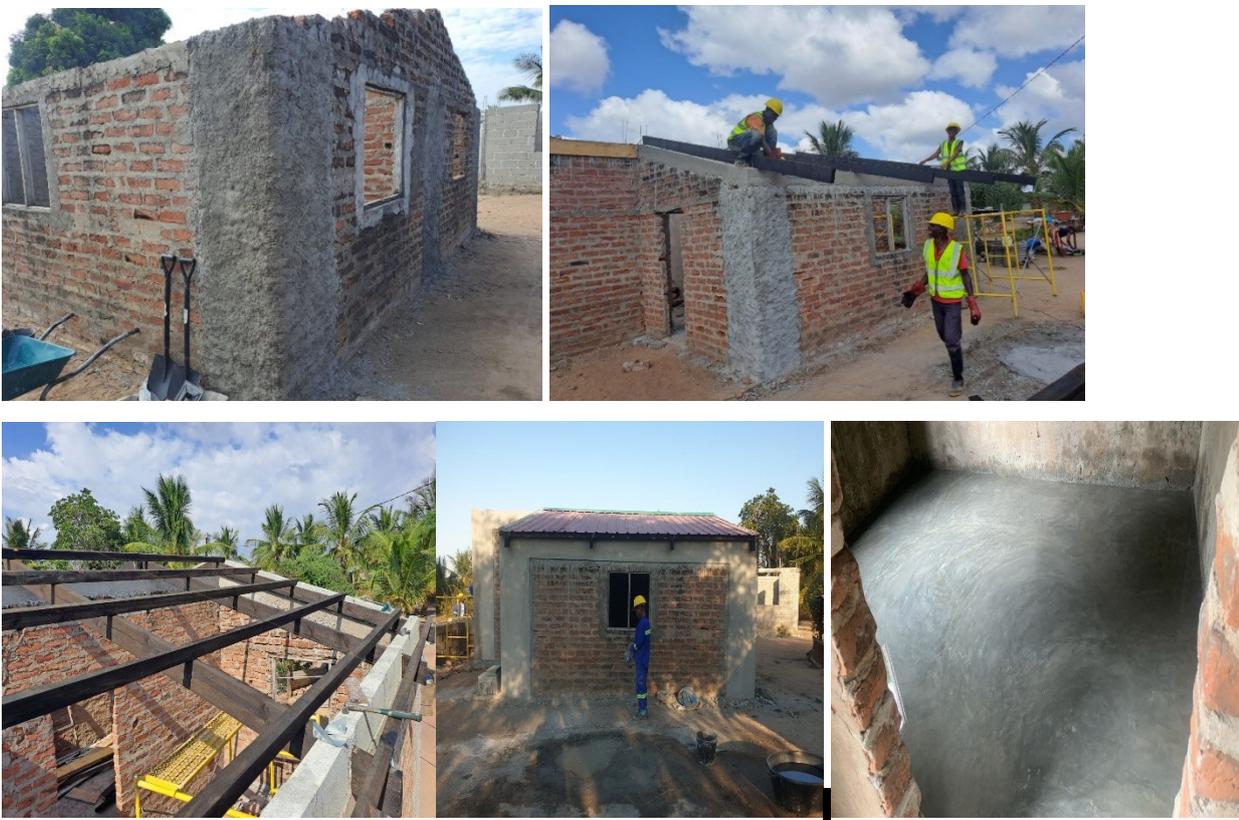
## Durante a intervencao (remoção e aplicação-estrutura madeira, cobertura e seus respectivos acessórios)

Nesta tipologia começou-se pela remoção de alvenaria da empena ate a viga geral e pré-fabricação de armaduras, cofragens e estrutura de cobertura, de modo a permitir um bom resultado da resistência, e não ser necessária a rastreabilidade dos elementos pré-fabricados para poderem ser aplicados na certeza de estarem conforme o requerido no projecto.

Atingida essa cota foi executada uma estrutura de betao armado (viga de topo), com secção 20x10 cm, em toda alvenaria de topo da habitacao, ao nível da cobertura, um desenvolvimento de conectores metálica, assente sobre as pernas e madres existentes os quais descarregam em viga de topo directas ligadas por vigas geral.

Após aplicacao da estrutura de cobertura, montou-se as chapas IBR e rufo, seus respectivos accessorios, alvenaria de bloco vazados, nas paredes que envolvem a estrutura de cobertura, executada com paredes simples de alvenaria de bloco solo cimento (10x10x40 cm), com isolante preenchendo parcialmente a caixa-de-ar, revestido com um revestimento das paredes e pavimento, com molduras exterior e interior corrente em reboco.
