# Verificação de elegibilidade

INHAMIZUA\_294

OBRA/7067/2023

Inhamizua

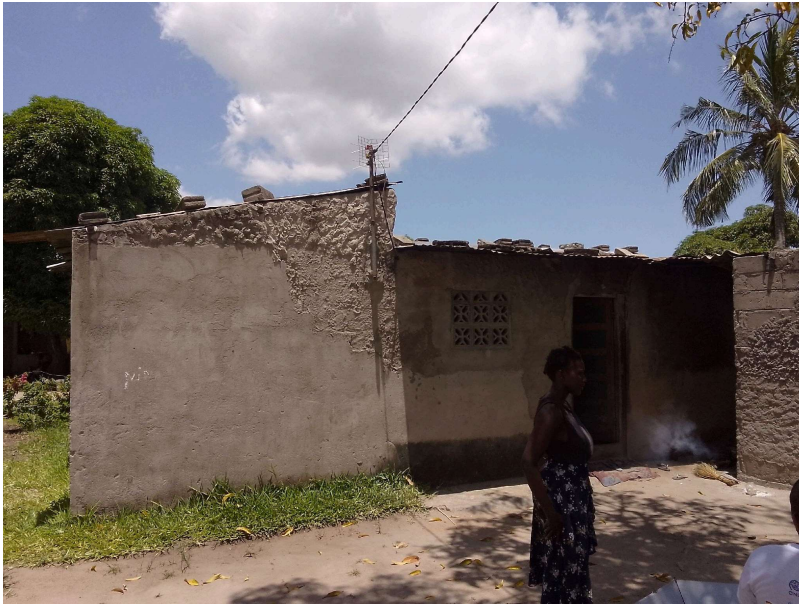
## Habitação - Foto da esquina 1

Na habitação constatou-se a inexistência de pilares e vigas. As estruturas das asnas são mistas, e estás estão constituída de barrotes estacas que por sua vez encontram-se num estado pessimo de utilização. A sua cobertura é constituída de chapas de zinco e estás não encontram-se num óptimo estado de utilização.

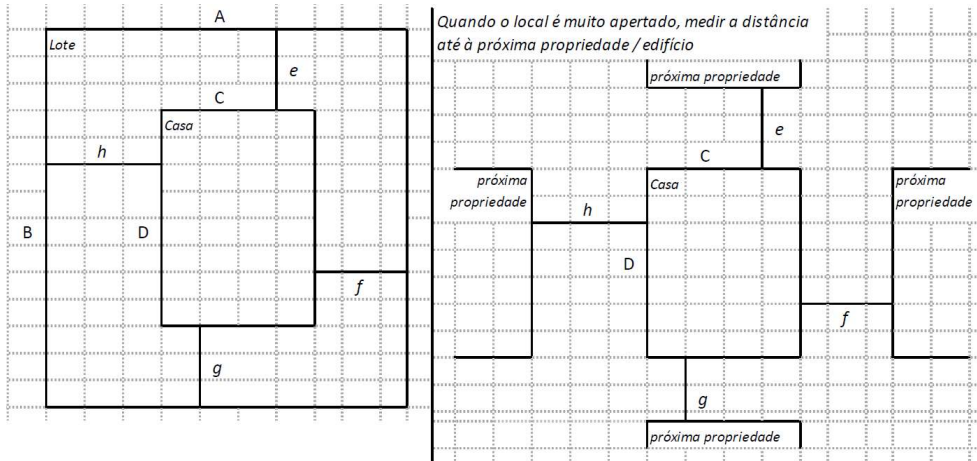
Imagem de apoio às dimensões da casa / lote

34,60 m x 25,60 m

8,80 m x 6,00 m

4,60 m

17,20 m

15,00

8,60 m
