# Verificação de elegibilidade

MATADOURO\_356

OBRA/9045/2023

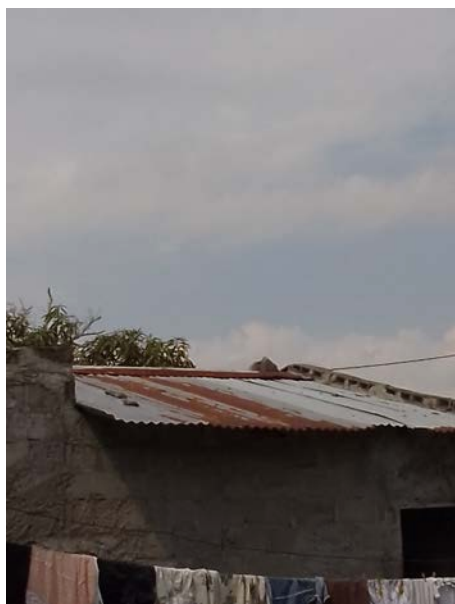
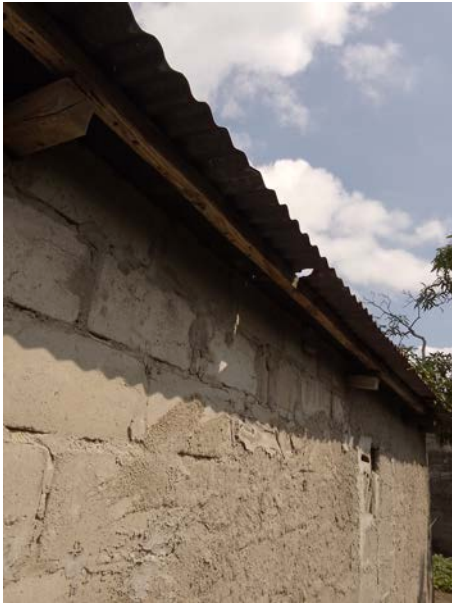
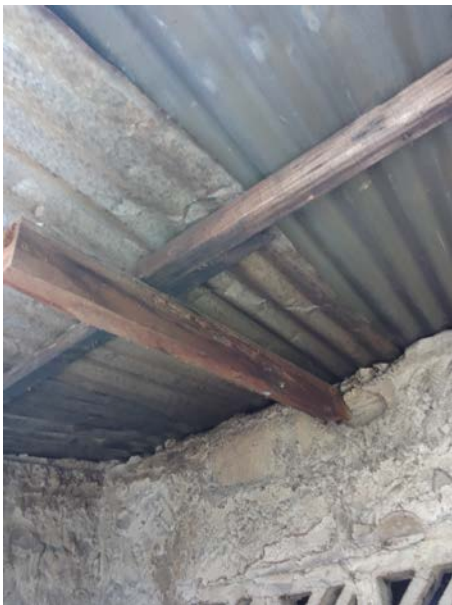
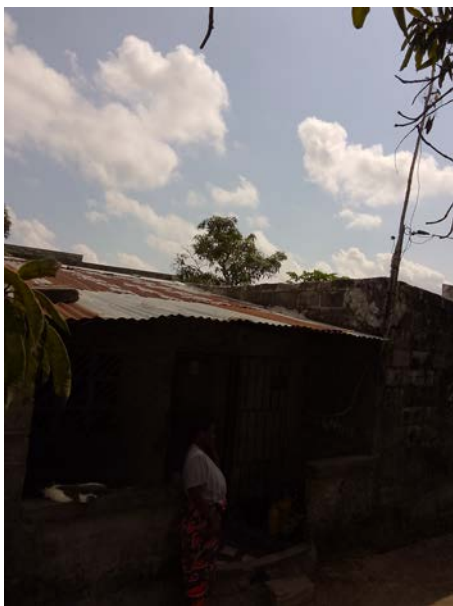
Outras fotos relevantes ou registo de dados não previstos verificados no terreno

A cobertura da casa está muito danificada e em estado avançado de oxidação e a cobertura é muito vulnerável por conta da deficiente montagem, em tempos chuvosos há muita infiltração de água.

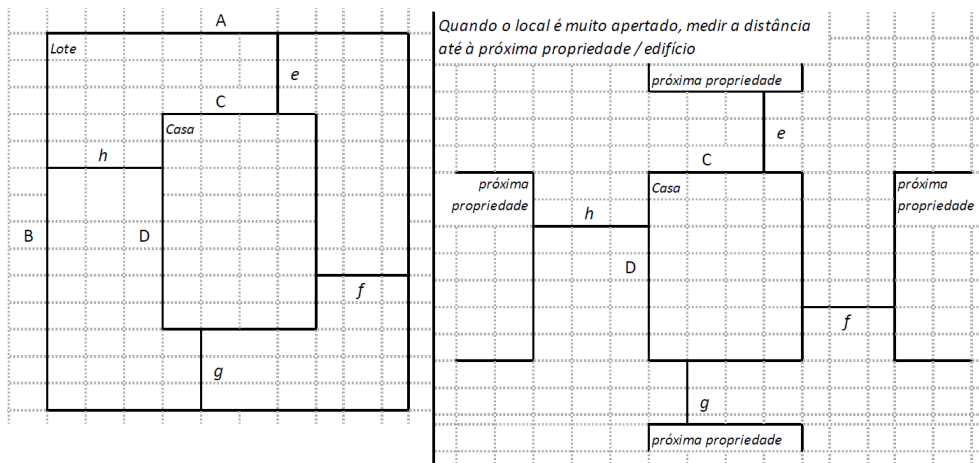
Imagem de apoio às dimensões da casa / lote

(25,04x13,30)m

(8,02x7,22)m

6,72m

3,25m

10,30m

2,83m
