# Verificação de elegibilidade

VILA\_MASSANE\_114

OBRA/4861/2023

**Posto Administrativo** Urbano 3 Urbano 5**Localidade** Alto da Manga Inhamizua Chingussura Matadouro Inhaconjo Vila Massane**Bairro**Vila Massane

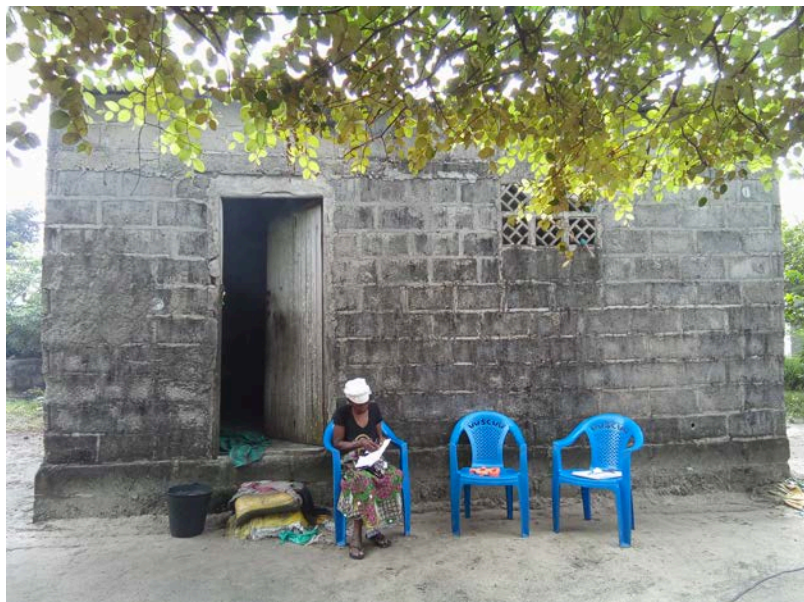
### Habitação - Foto da esquina 1

Ao analisar a habitação, constatou-se a inexistência de pilares e existência de lintel (vigas gerais). A cobertura é feita de chapas de zinco, e estás estão em péssimas condições de utilização.

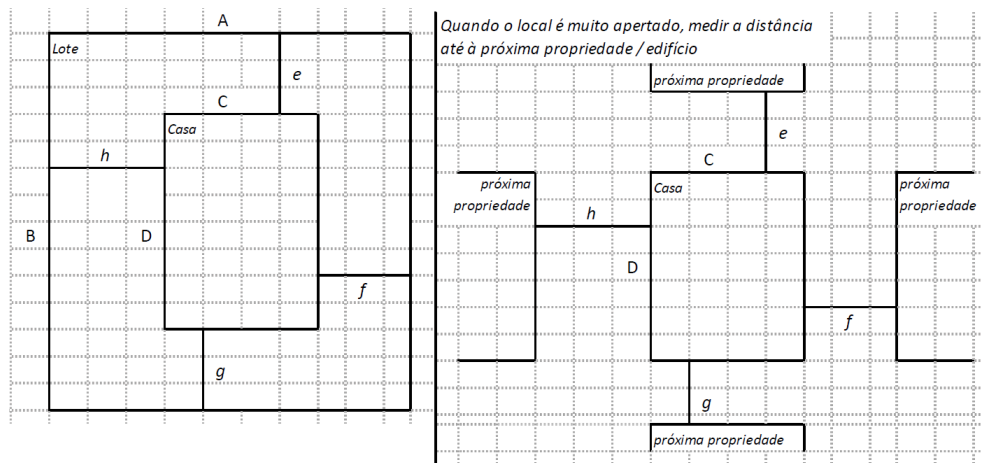
Imagem de apoio às dimensões da casa / lote

17,50 × 13,80 m

6,05 m × 7,10 m

0,80 m

2,70 m

5,90 m

8,75 m
