Verificação de elegibilidade

CHINGUSSURA_419

OBRA/13211/2023

Chingussura

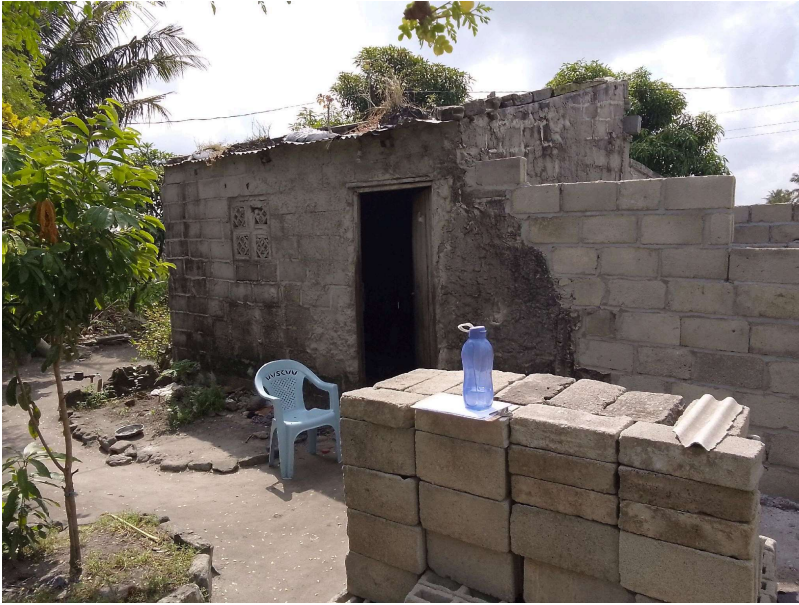
Habitação - Foto da esquina 1

A parte estrutural da residência aparentemente se encontra em bom estado tendo ela uma e outra fissura que não afetam a parte estrutural e a cobertura está comprometida sendo ela de zinco e pelo tempo já se encontra sobre efeito de corrosão e isso faz com que a água das chuvas entrem na casa METADE DA CASA DESMORONOU COM ISSO SOBROU UM CÔMODO QUE OS MESMO SERVE DE QUARTOS/COZINHA/SALA. KIT COBERTURA
