# Verificação de elegibilidade

MUNHAVA CENTRAL\_38

OBRA/1469/2023

MUNHAVA CENTRAL

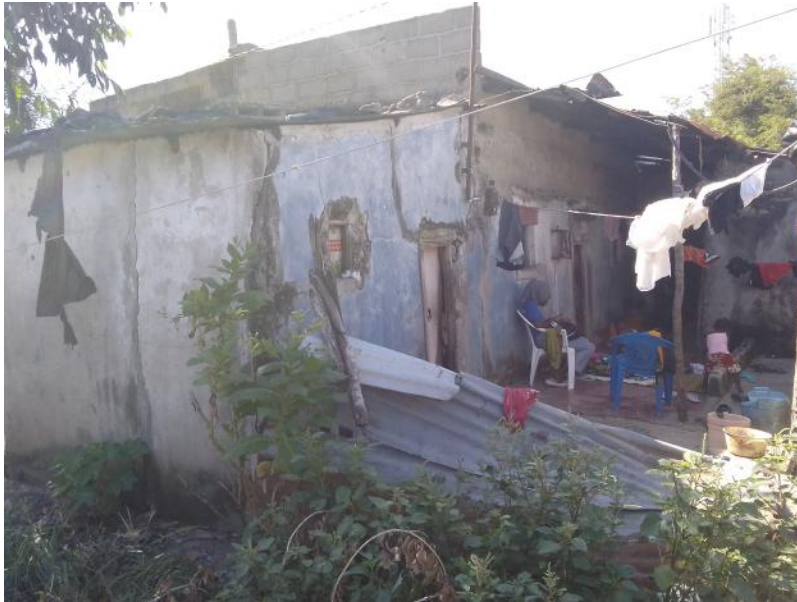
## Habitação - Foto da esquina 1

A casa apresenta péssimas condições estruturais. Uma parte da casa está arrendada. A família dispõe de um anexo de material convencional com dimensões semelhantes as da casa inquerida em termos de área actualmente encontra-se arrendada, além de um outro anexo de material misto também em arrendamento

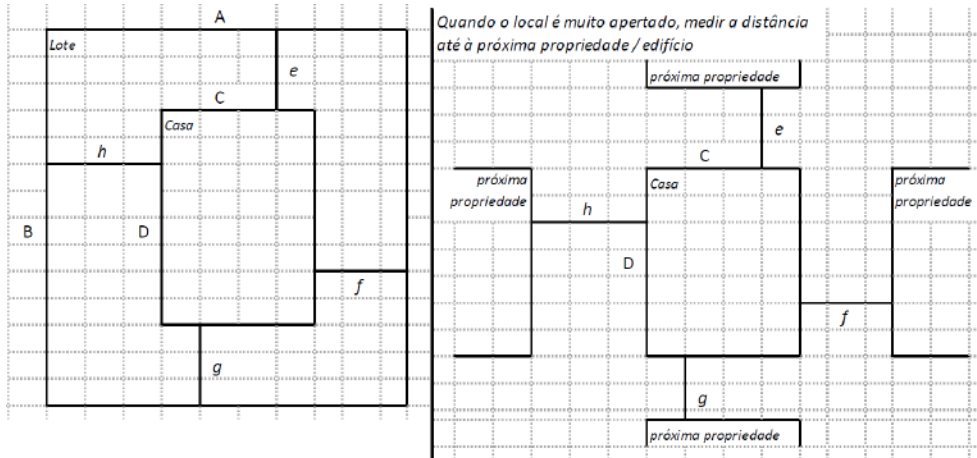
Imagem de apoio às dimensões da casa / lote

17.10 m X 35.20 m

12.00 m X 15.20 m

0.50 m

0.90 m

2.50 m

1.00 m
