Verificação de elegibilidade

INHACONJO_501

OBRA/12912/2023

Rosa José Comissao

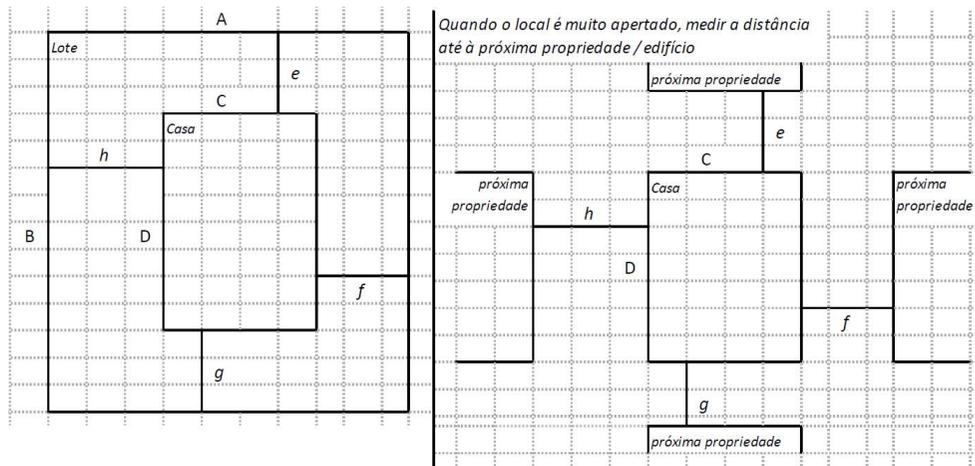
Imagem de apoio às dimensões da casa / lote

Dimensões do Lote (A x B)

25*19

Dimensões da Casa (C x D)

11,5*7,5

Distância da Casa ao limite do Lote: e

8

Distância da Casa ao limite do Lote: f

5

Distância da Casa ao limite do Lote: g

4

Distância da Casa ao limite do Lote: h

9
