Verificação de elegibilidade

Obra/5825/2023

Hortência Arcandra (chefe do AF)

Vaz

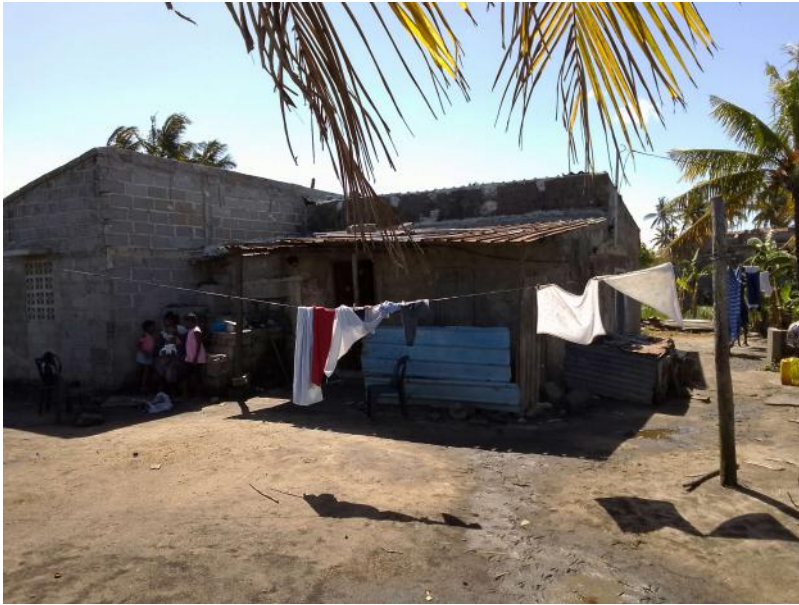
Plot - Vista geral 1

-19.7886, 34.8615;* A cobertura da casa está em péssimas condições, tanto que tem muitas chapas sobrepostas como meio de proteção da chuva;* No lote tem uma obra em construção da família numa fase avançada;* A casa apresenta muitas rachas, fissuras e sofre de infiltração.* Como meio de proteção da água das chapas, a família colocou blocos por cima da chapa de cobertura para impedir que as chapas saem com o vento.

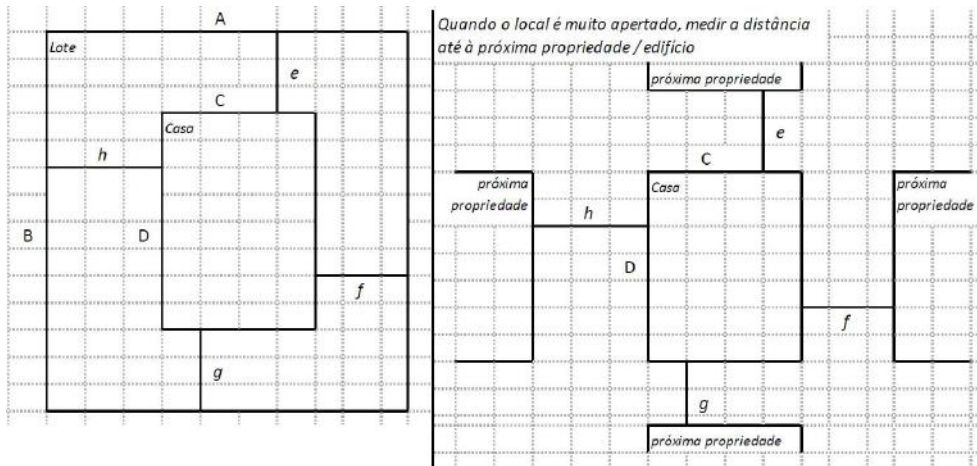
Imagem de apoio às dimensões da casa / lote

17,70x26,30 (metros)

6,60x7,30 (metros)

8,00 m

4,30 m

11,00 m

3,80 m
