# Verificação de elegibilidade

INHACONJO\_463

OBRA/12037/2023

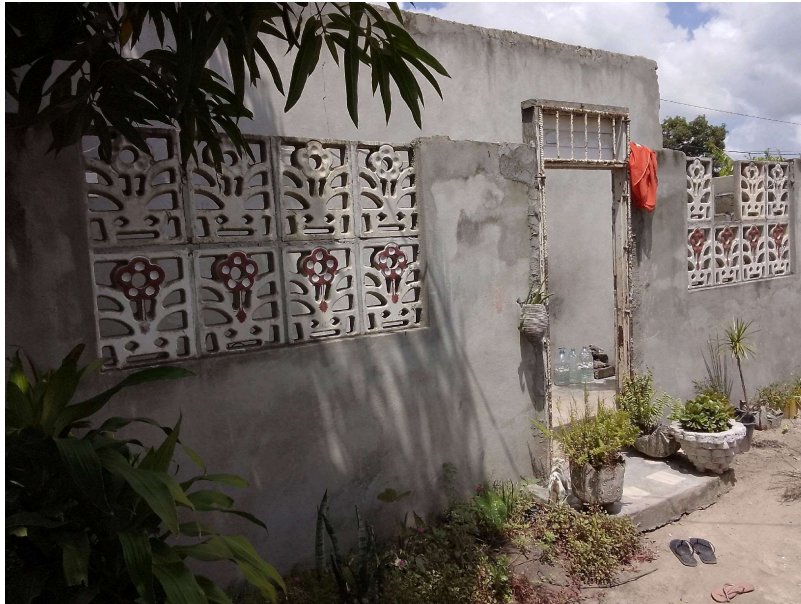
### Habitação - Foto da esquina 1

-19.762934, 34.871185Aparentemente a parte estrutural se encontra em boas condições excepto pela cobertura que está degradada e corroída e isso faz com que em tempos chuvosos aja entrada da água na residênciaKIT  
COBERTURA
