Verificação de elegibilidade

OBRA/131/2023

INHACONJO

Fotos da Habitação

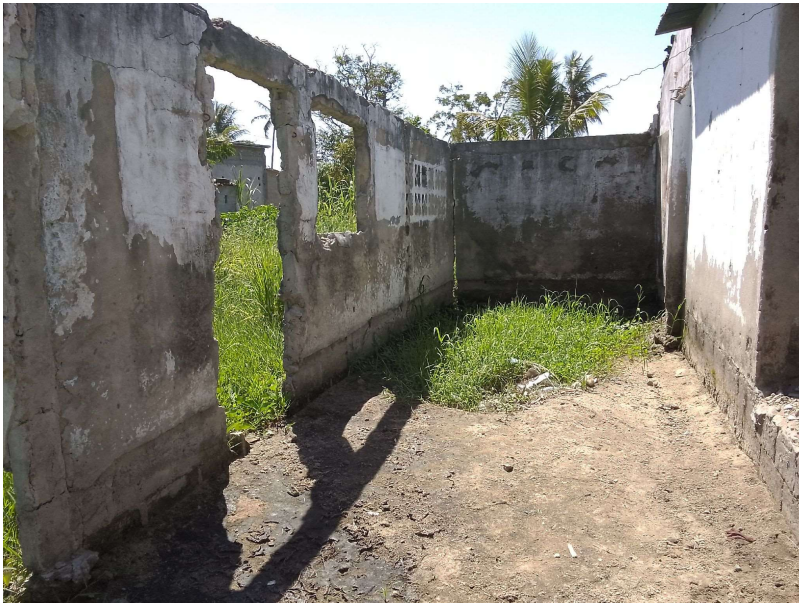
1708516782851.jpg

Outras fotos relevantes ou registo de dados não previstos verificados no terreno

A casa está com fessuras trincas rachaduras. Uma parte da casa está com paredes caídas. Cobertura está no seu estado Ultimo de utilização.

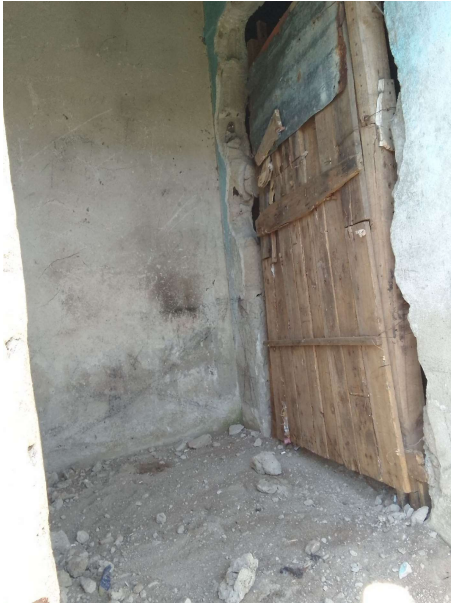
1708516800943.jpg

Outras fotos relevantes ou registo de dados não previstos verificados no terreno

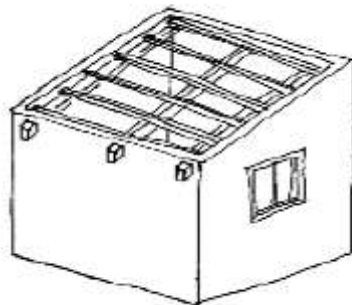
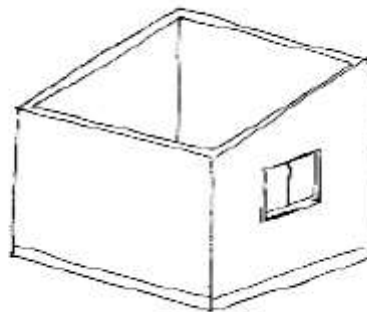
- Parcialmente Destruída (Há danos estruturais na cobertura. O telhado foi parcial ou completamente removido)

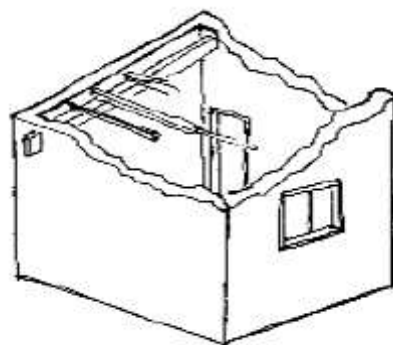
- Totalmente Destruída (Há danos estruturais na cobertura e nas paredes. O telhado foi parcial ou completamente removido)

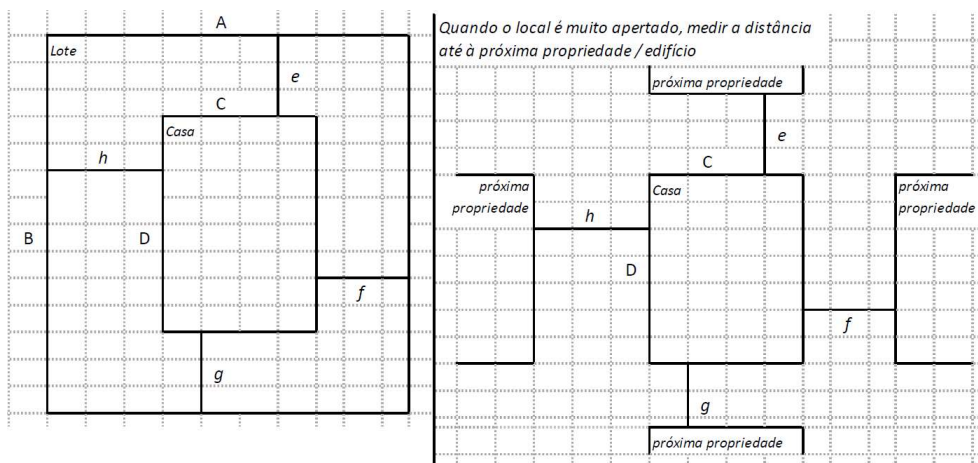
Imagem de apoio às dimensões da casa / lote

Dimensões em metros ou passos, por favor especifique

Dimensões do Lote (A x B)

(20x21,40)m

Dimensões da Casa (C x D)

(11x9,70)m

Distância da Casa ao limite do Lote: e

4,20m

Distância da Casa ao limite do Lote: f

4,70m

Distância da Casa ao limite do Lote: g

5,30m

Distância da Casa ao limite do Lote: h

6m
