Verificação de elegibilidade

OBRA/1631/2023

ANTÓNIO TOMBOCUA JOSÉ VUJA (Isabel José Vuja- filha do representante do AF)

Manga Mascarenhas

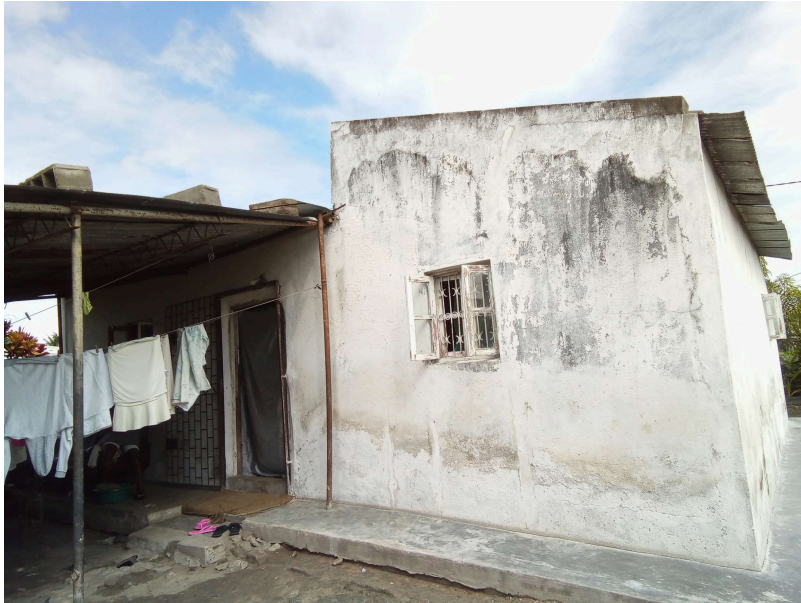
Habitação - Foto da esquina 1

Ao analisar a habitação constatou-se a inexistência de pilares e vigas, a cobertura é feita de chapas de zinco e IBR, e estas não estão em boas condições de utilização, nos tempos chuvosos há infiltração de água através da cobertura.
