# Verificação de elegibilidade

MATADOURO\_549

OBRA/14066/2023

## Fotos da Habitação

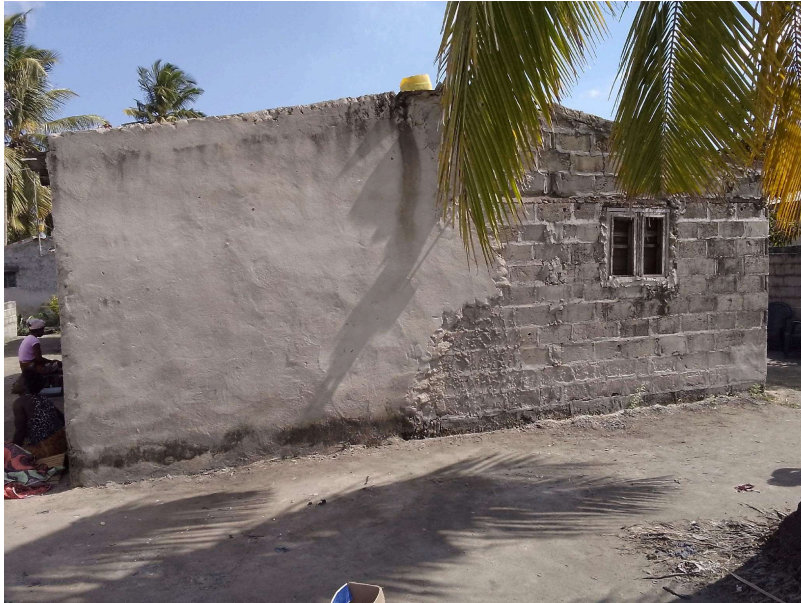
### Habitação - Foto da esquina 1

` A parte estrutural da residência aparentemente se encontra em bom estado tendo ela uma e outra fissura que não afetam a parte estrutural e a cobertura está comprometida sendo ela de zinco e pelo tempo já se encontra sobre efeito de corrosão e isso faz com que a água das chuvas entrem na casaKIT  
COBERTURA
