Verificação de elegibilidade

Obra/2114/2023

Vaz

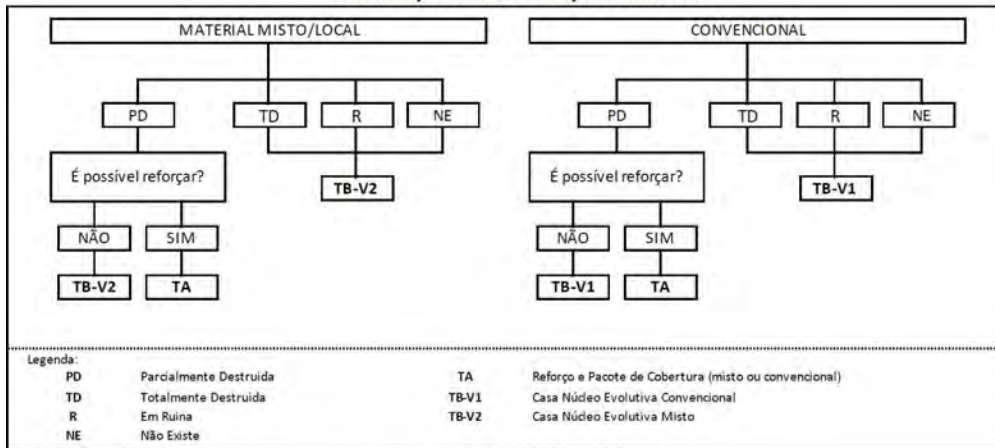
Tipologia recomendada**ORIENTAÇÃO PARA A ATRIBUIÇÃO DE TIPOLOGIAS**

- TA - REFORÇO E PACOTE DE COBERTURA (MISTO)
- TA - REFORÇO E PACOTE DE COBERTURA (CONVENCIONAL)
- TB-V1 - CASA NÚCLEO EVOLUTIVA CONVENCIONAL
- TB-V2 - CASA NÚCLEO EVOLUTIVA MISTO

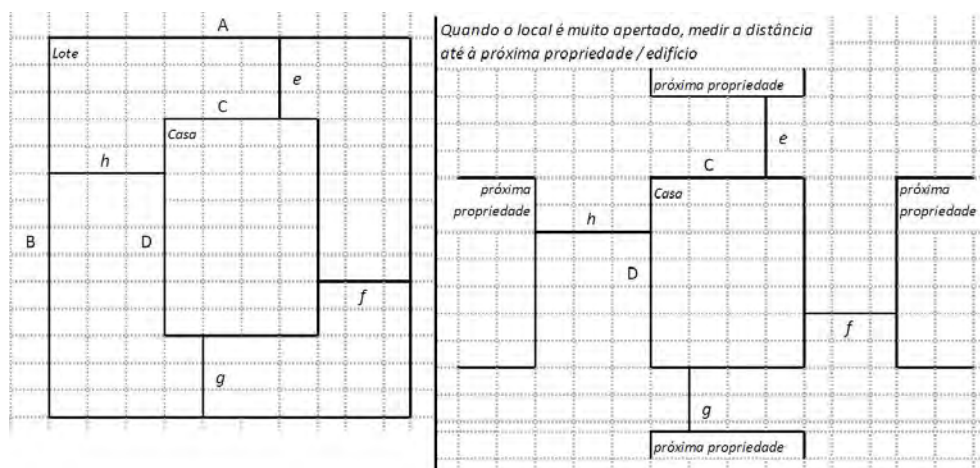
Imagem de apoio às dimensões da casa / lote

36,05x21,40 (metros)

8,25x6,60 (metros)

2,50 m

19,30 m

12,30 m

8,50 m
