Verificação de elegibilidade

NDUNDA_133

OBRA/4542/2023

Fátima Bilai

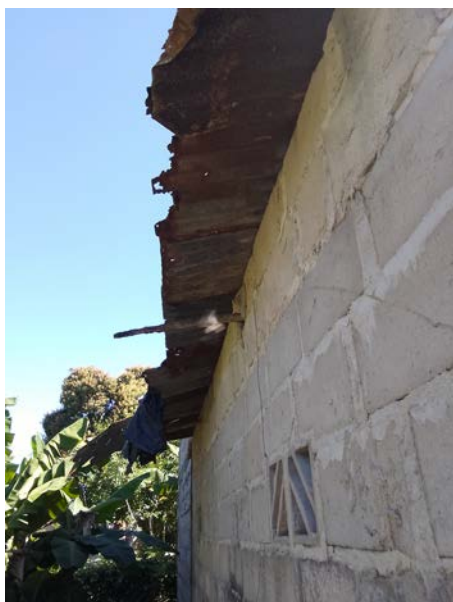
1718273389553.jpg

Outras fotos relevantes ou registo de dados não previstos verificados no terreno
