Verificação de elegibilidade

OBRA/14169/2023

INHACONJO

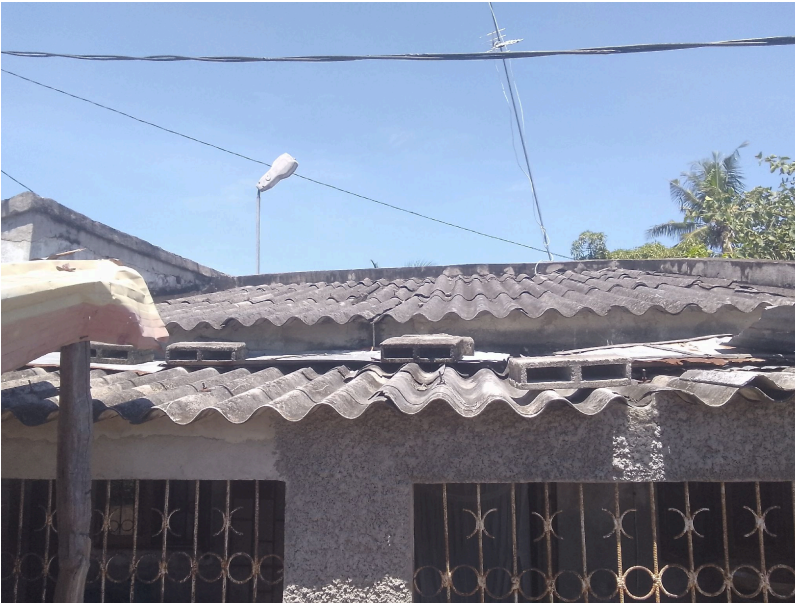
1710409824939.jpg

Outras fotos relevantes ou registo de dados não previstos verificados no terreno

A casa tem uma parte Dela que é convencional e a outra é mista (paú-pique). Cobertura é de fibrocimento. A casa apresenta Fissuras nas paredes.barotes estão no seu estado Ultimo de utilização.

As paredes estão no seu estado Ultimo de utilização.
