# Verificação de elegibilidade

OBRA/663/2023

Inhamizua

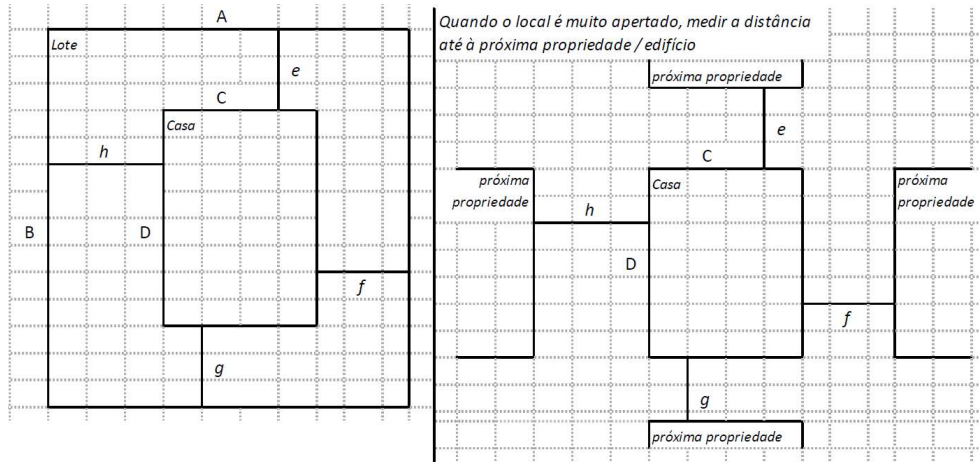
Imagem de apoio às dimensões da casa / lote

Dimensões em metros ou passos, por favor especifique

Dimensões do Lote (A x B)

27\*20

Dimensões da Casa (C x D)

10\*9,50

Distância da Casa ao limite do Lote: e

7

Distância da Casa ao limite do Lote: f

10

Distância da Casa ao limite do Lote: g

Distância da Casa ao limite do Lote: h

1,0
