Verificação de elegibilidade

VILA_MASSANE_39

OBRA/1662/2023

Vila-Massane

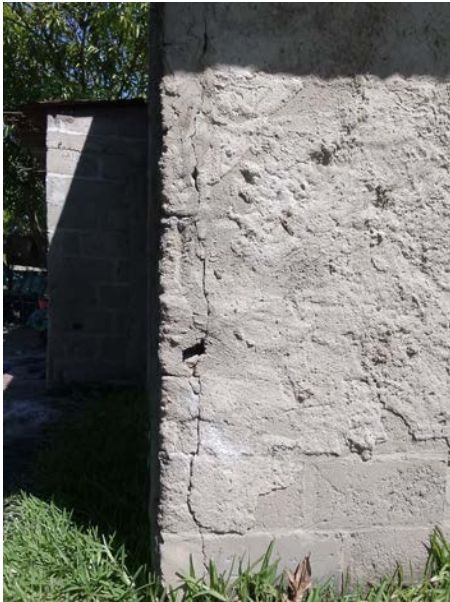
Outras fotos relevantes ou registo de dados não previstos verificados no terreno

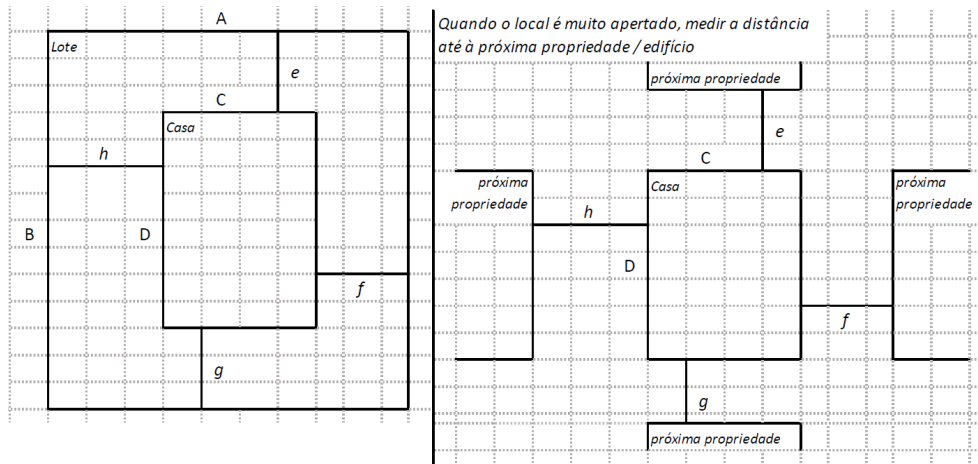
Imagem de apoio às dimensões da casa / lote

Dimensões do Lote (A x B)

12,50x19,00

Dimensões da Casa (C x D)

6,50x8,00

Distância da Casa ao limite do Lote: e

6,00

Distância da Casa ao limite do Lote: f

3,00

Distância da Casa ao limite do Lote: g

5,00

Distância da Casa ao limite do Lote: h
