# Verificação de elegibilidade

MATADOURO\_575

OBRA/14991/2023

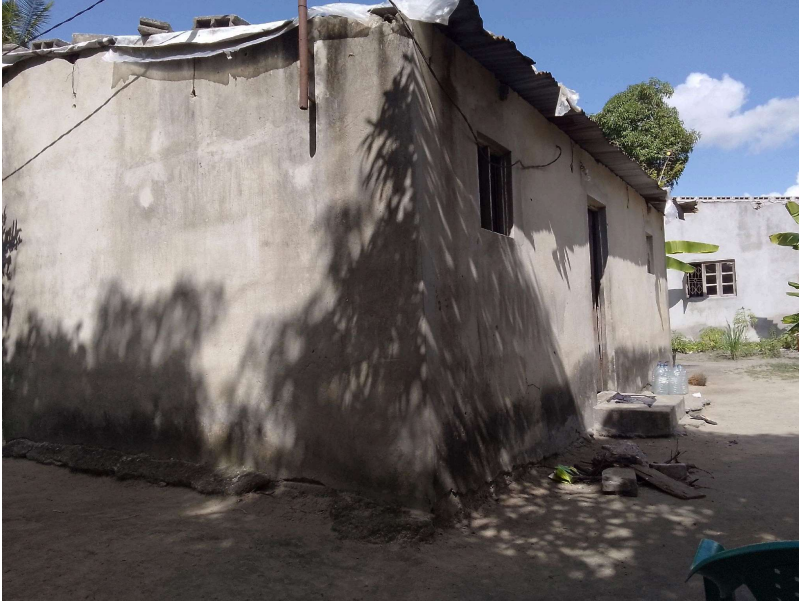
### Habitação - Foto da esquina 1

A parte estrutural da residência aparentemente se encontra em bom estado tendo ela uma e outra fissura que não afetam a parte estrutural e a cobertura está comprometida sendo ela de zinco e pelo tempo já se encontra sobre efeito de corrosão e isso faz com que a água das chuvas entrem na casaKIT  
COBERTURA
