Verificação de elegibilidade

MARAZA_93

OBRA/3409/2023

Davata Madoro (beneficiária)

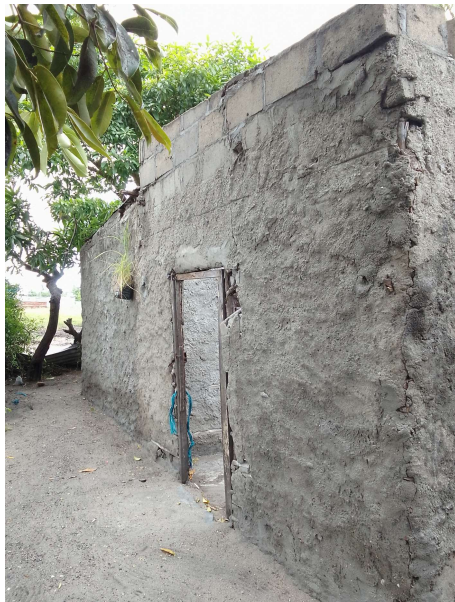
Habitação - Foto da esquina 1

-19.810808, 34.864639*A beneficiária mudou-se para a casa recém construída que se localiza dentro do lote;* A casa apresenta danos estruturais nas paredes e o telhado totalmente removido;*Casa com tendência a ruína.
