Verificação de elegibilidade

OBRA/8297/2023

Sofala

INHACONJO

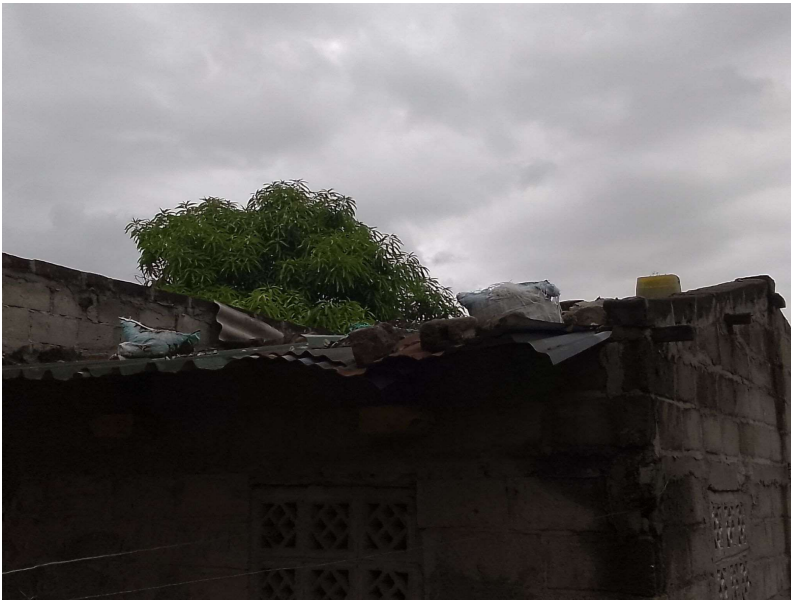
Outras fotos relevantes ou registo de dados não previstos verificados no terreno

A cobertura está no seu estado Ultimo de utilização. Tanto Barotes e chapas.

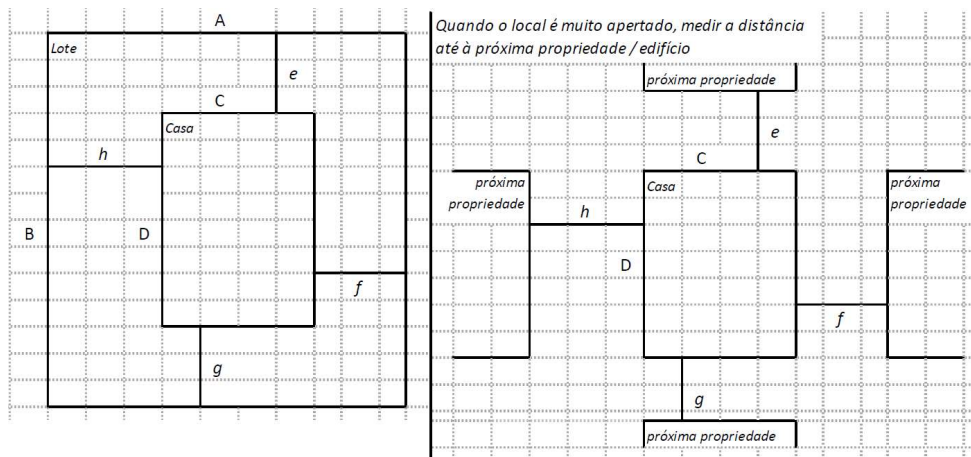
Imagem de apoio às dimensões da casa / lote

(22,60x18,35)m

(14,8x14,35)m

6,60m

1m

1,20m

3m
