# Verificação de elegibilidade

INHAMIZUA\_63

OBRA/1534/2023

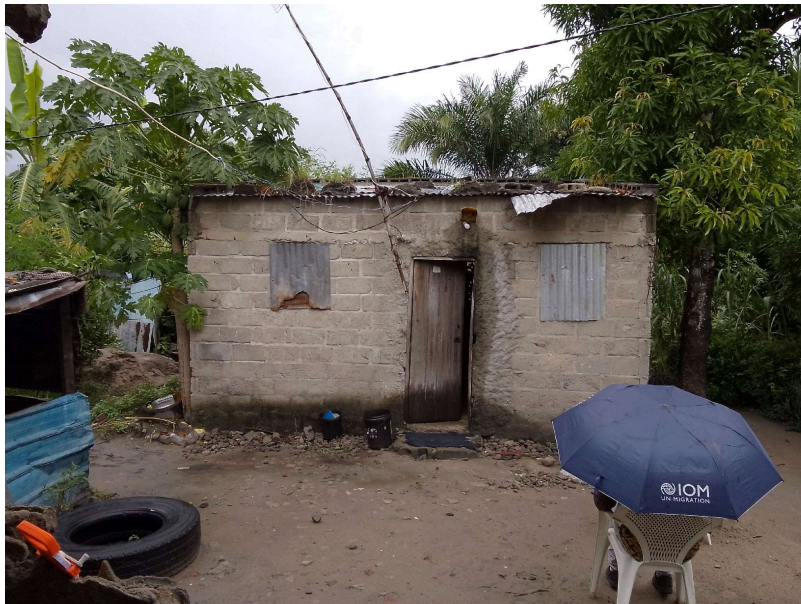
### Habitação - Foto da esquina 1

Após a análise feita constatou-se que na habitação do beneficiário apresenta a existência de lintel e a inexistência de pilares. Também em alguns pontos constatou-se algumas fendas verticais nas alvenarias de elevação. A cobertura não se encontra em boas condições.
