# Verificação de elegibilidade

### Obra Nº

OBRA/1377/2023

INHACONJO

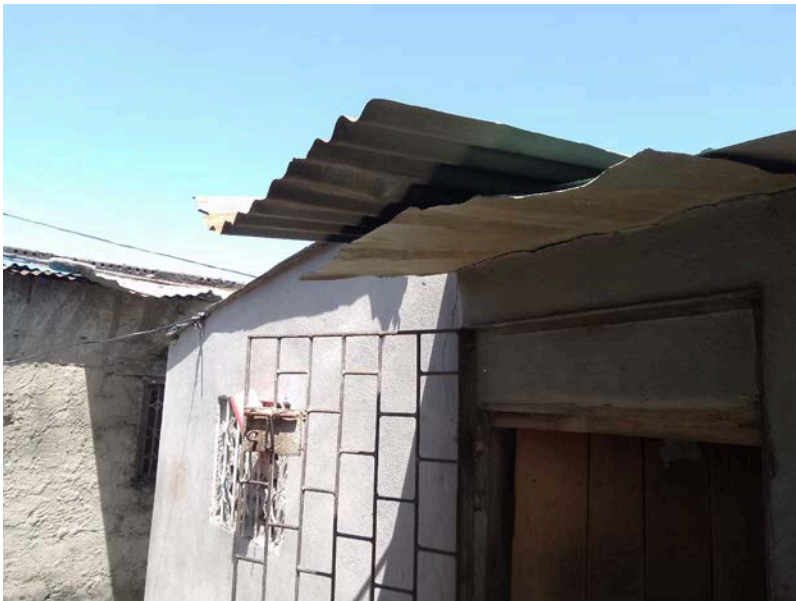
Outras fotos relevantes ou registo de dados não previstos verificados no terreno

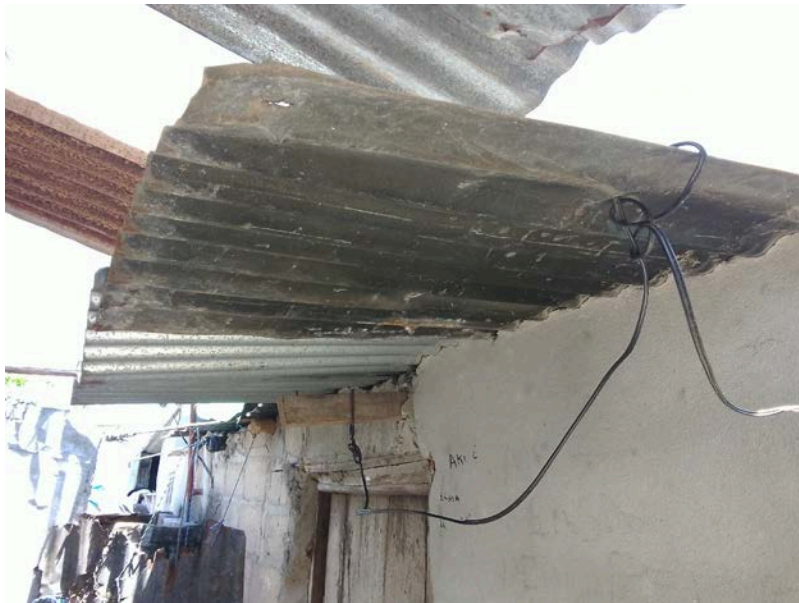
**Outras fotos relevantes ou registo de dados não previstos verificados no terreno**

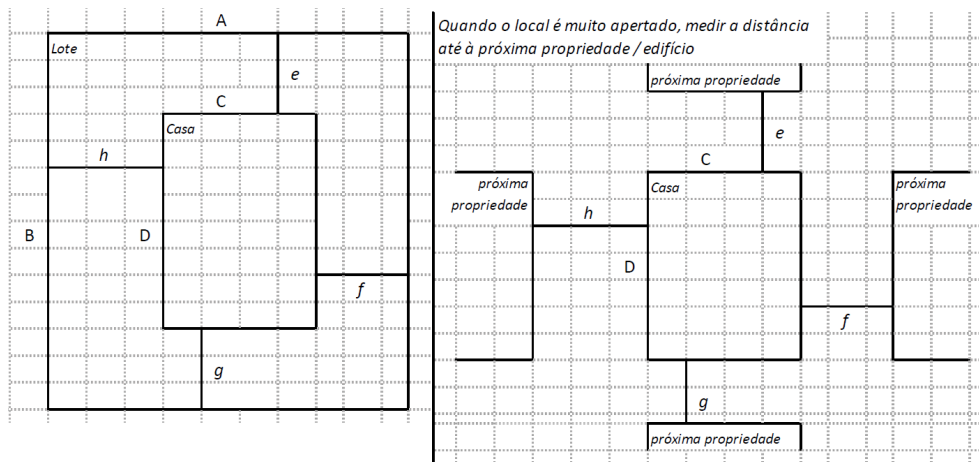
Imagem de apoio às dimensões da casa / lote

**Dimensões do Lote (A x B)**

(6,38x8,19)m

**Dimensões da Casa (C x D)**

**Distância da Casa ao limite do Lote: e**

0,03m
