# Verificação de elegibilidade

INHACONJO\_437

OBRA/10920/2023

INHACONJO

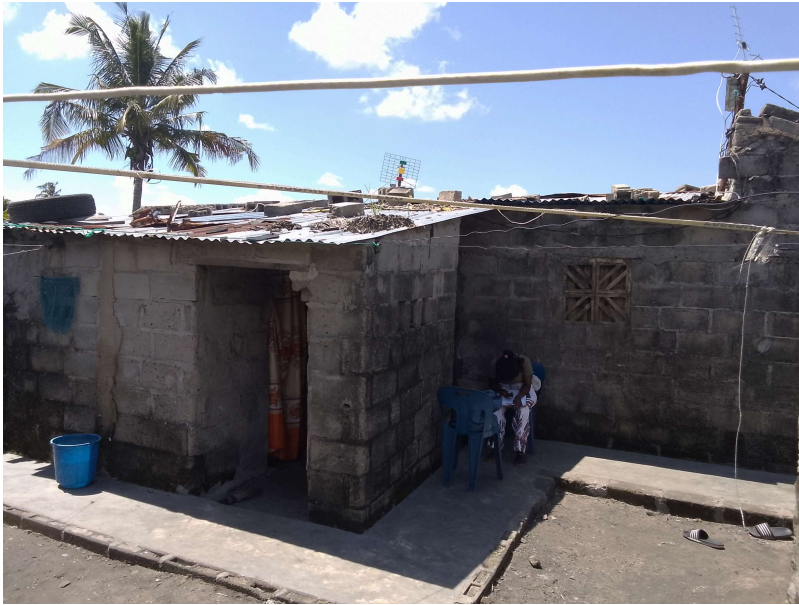
**Plot - Vista geral 1**

A casa inquerida é de material convencional porem apresenta danos na cobertura e estrutura de cobertura permitindo a infiltração de água em épocas chuvosas, o Nivel do pavimento da casa é baixo em relação ao Nivel do solo permitindo a entrada de água em épocas chuvosas. Espaçamento insuficiente para captura das imagens nas laterias e traseiras.

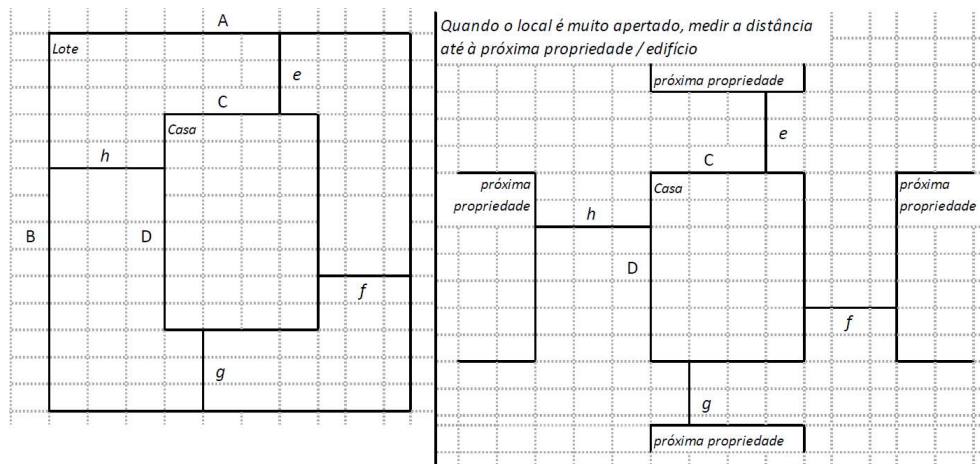
Imagem de apoio às dimensões da casa / lote

8.50X12.10

8.0X9.0

0.0

0.5

3.10
