# Verificação de elegibilidade

OBRA/7453/2023

Manga Mascarenhas

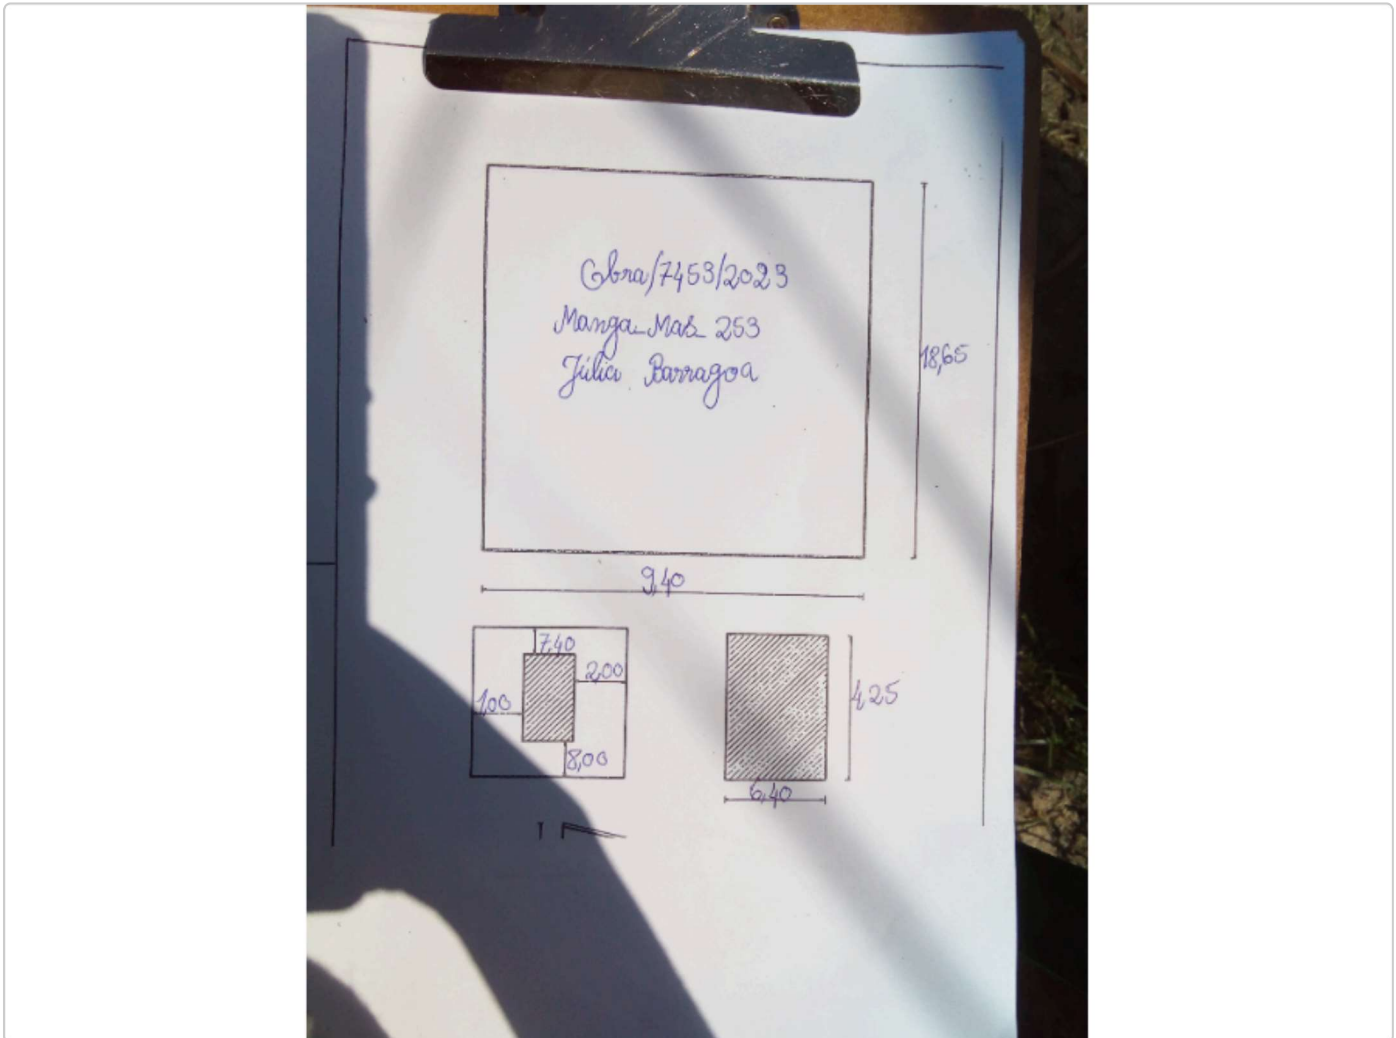
## Fotos adicionais

Ao analisar a habitação constatou-se que a casa destruiu-se e a proprietária está erguer uma nova t
