Verificação de elegibilidade

INHACONJO_177

OBRA/4668/2023

INHACONJO

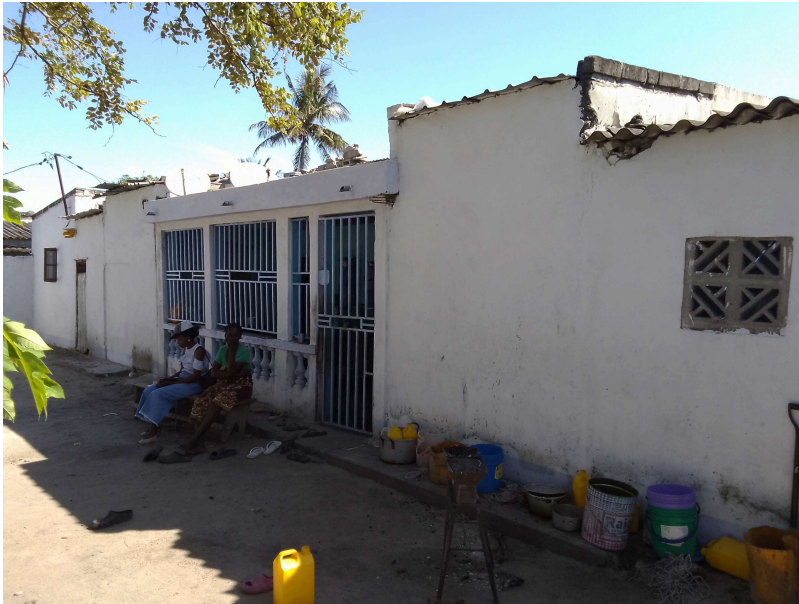
Habitação - Foto da esquina 1

A casa inquerida é de material convencional porem danos na cobertura e estrutura de cobertura permitindo a infiltração de água em épocas chuvosas.
