# Verificação de elegibilidade

OBRA/14618/2023

Inhaconjo

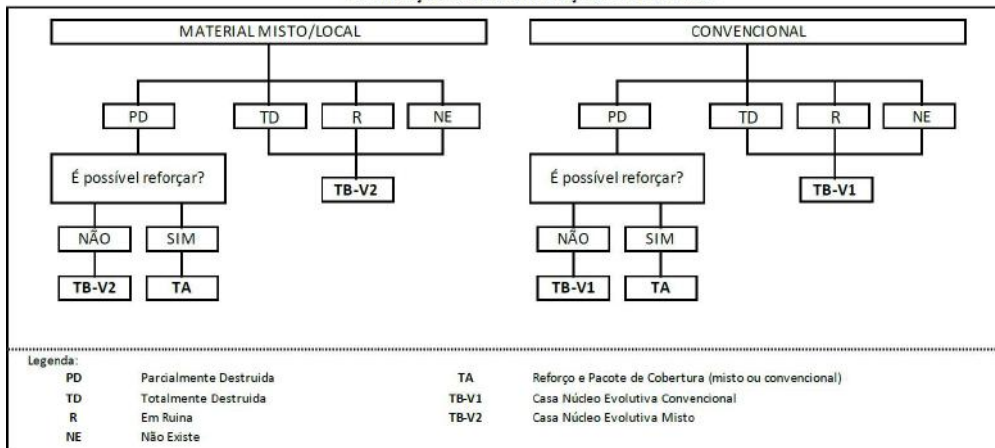
**Tipologia recomendada****ORIENTAÇÃO PARA A ATRIBUIÇÃO DE TIPOLOGIAS**

- TA - REFORÇO E PACOTE DE COBERTURA (MISTO)
- TA - REFORÇO E PACOTE DE COBERTURA (CONVENCIONAL)
- TB-V1 - CASA NÚCLEO EVOLUTIVA CONVENCIONAL
- TB-V2 - CASA NÚCLEO EVOLUTIVA MISTO

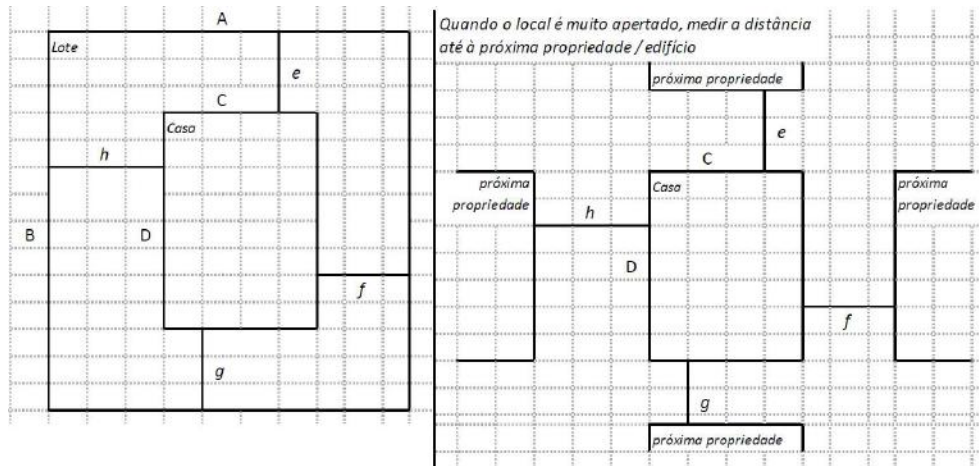
Imagem de apoio às dimensões da casa / lote

16,0x15,0

10,0x5,0

4,0

6,0

2,0
