# Verificação de elegibilidade

INHACONJO\_252

OBRA/6158/2023

Inhaconjo

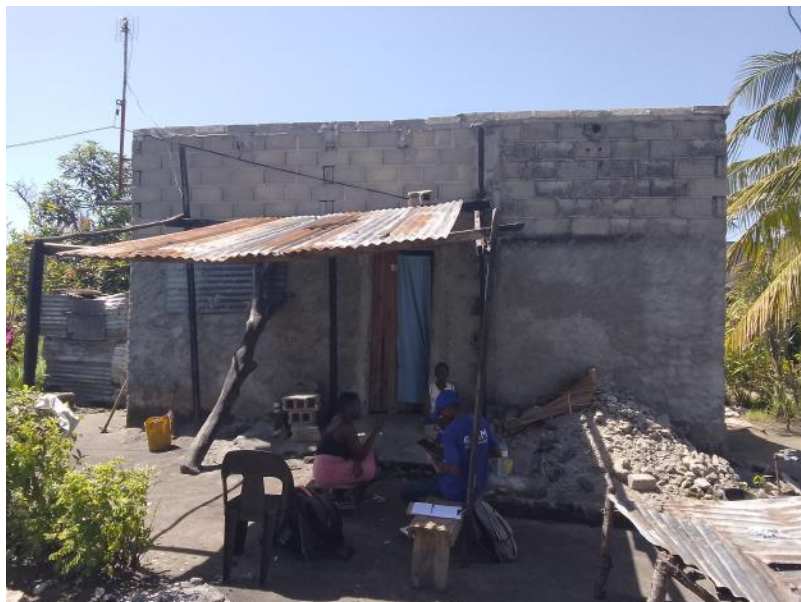
## Habitação - Foto da esquina 1

A casa não apresenta pilares, apenas viga geral. A cobertura da casa é em chapas de zinco e aparenta estar em um bom estado, mas a dona da casa diz que sofre infiltração em tempo chuvoso. A estrutura de cobertura é mista em barrotes e estacas.

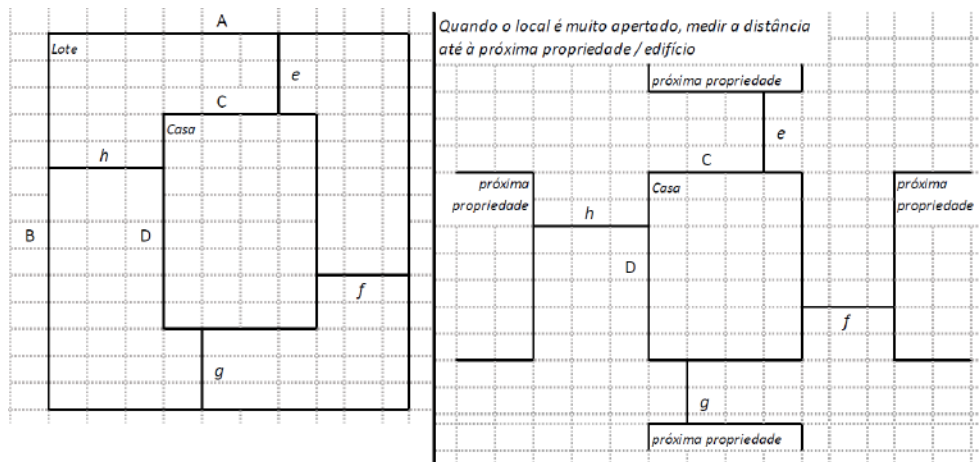
Imagem de apoio às dimensões da casa / lote

23,10x9,00

7,60x3,00

2,00

5,00

4,00

10,50
