Verificação de elegibilidade

INHAMIZUA_84

OBRA/2150/2023

Inhamizua

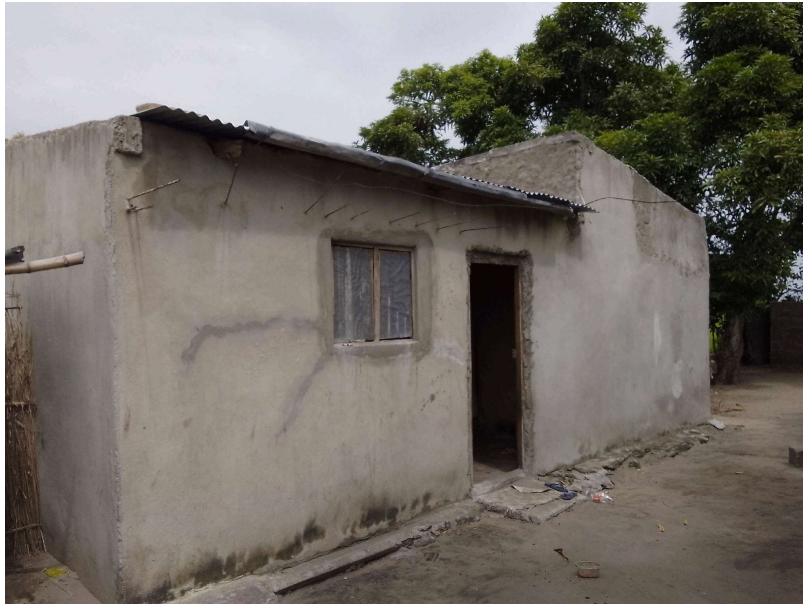
Habitação - Foto da esquina 1

Na habitação constatou-se a inexistência de pilares e vigas. Nas alvenarias de elevação da habitação apresentam fendas verticais longas. As estruturas das asnas são constituídas de estacas de um lado e do outro lado de barrotes que não estão em bom estado de utilização. A sua cobertura é de chapas de zincos algumas ótimas e as outras não ótimas.
