Verificação de elegibilidade

MARAZA_134

OBRA/5363/2023

Maraza

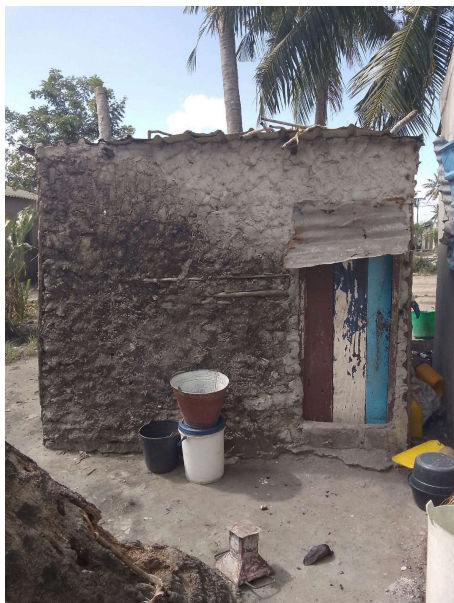
Outras fotos relevantes ou registo de dados não previstos verificados no terreno

A casa é feita de material convencional, com Pilares e Vigas,danos na cobertura e Estrutura de cobertura, o Agregado familiar fez a divisão da casa em compartimentos, sendo uma onde reside e a outra para aluguer.Latitude:-19.809 / Longitude: 34.8652
